**Proposta de métodos de recuperação das degradações no pavimento da Estrada
Nacional Nº 2.
Estudo de Caso do Troço Boane – Mafuiane.**

Licenciatura em Engenharia de Construção Civil

Universidade Pedagógica de Maputo

2023

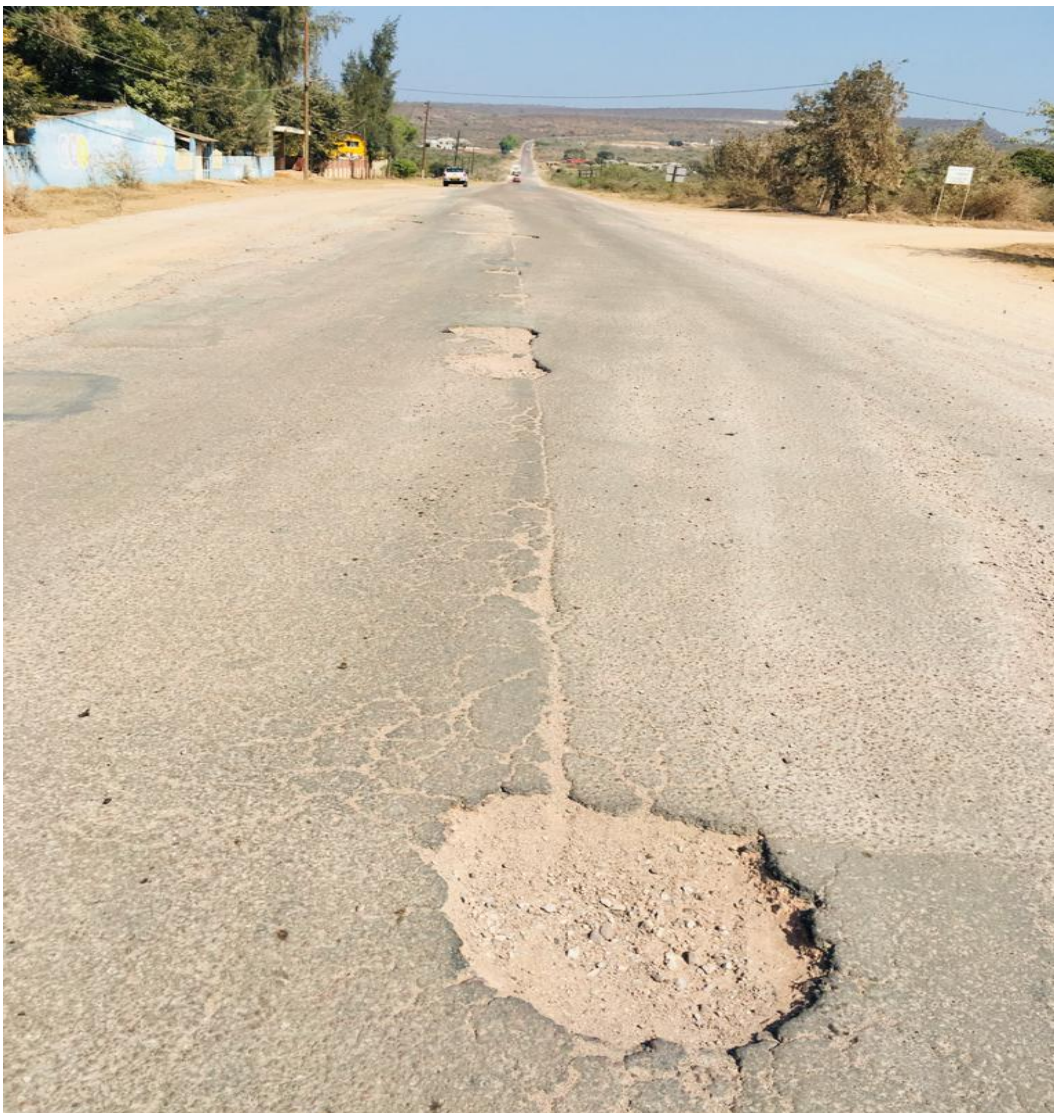
Figura 25. Múltiplas patologias, entrada da pedreira Progosa. Km 5+700. (Autor 2021)

Até ao fim da minha presença no acompanhamento dos trabalhos foram betonadas três secções como mostram as imagens, porém, escarificadas e processadas várias faltando a aplicação do betão betuminoso.

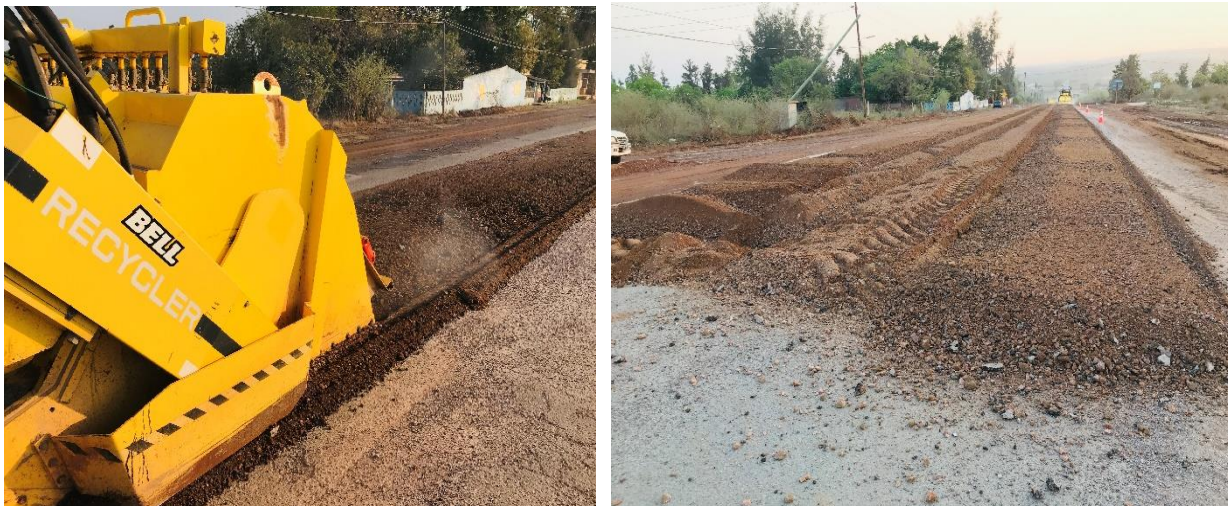
Figura 26 Escarificação e reciclagem do pavimento incluindo a base Km 5+700. (Autor 2021.)

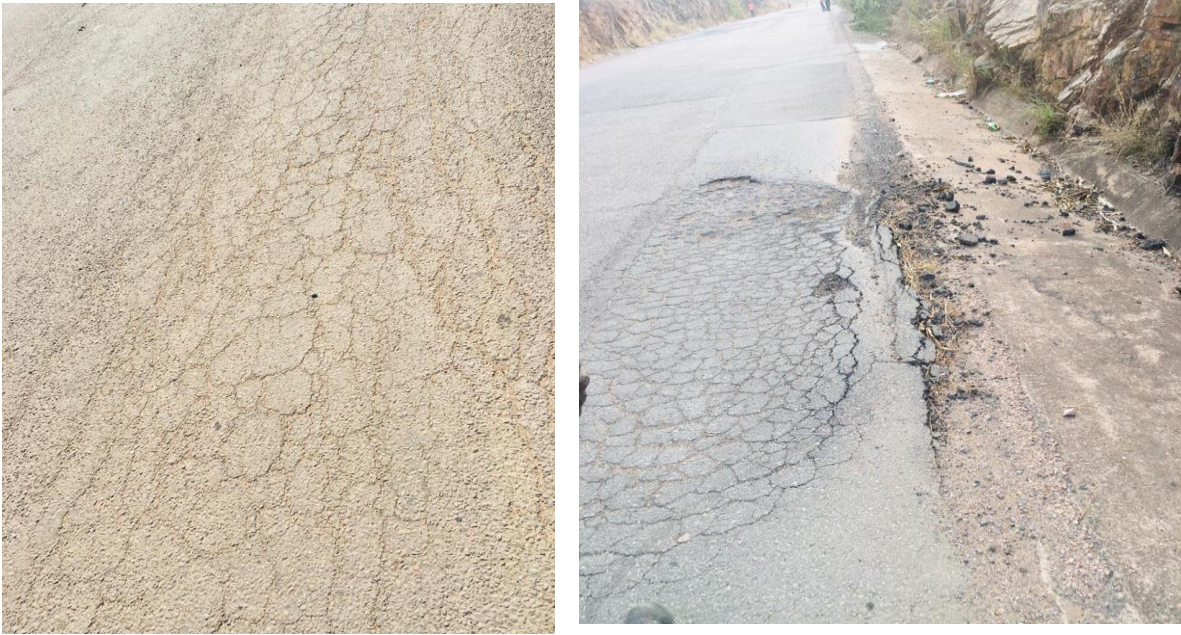
As fendas observadas no pavimento possuem aberturas de vários tamanhos e nos sentidos longitudinais e transversal. As fissuras encontradas neste pavimento possuem estado avançado, em alguns casos já evoluindo para Buracos devido a ação do tráfego e intempéries. Foi registrada fissuras em bloco e fissuras do tipo pele de crocodilo, fissuras longitudinais e transversais. De referir que ate ao termino da presença do autor deste trabalho a obra, esta patologia não sofreu intervenção alguma.

Figura 31. Fissuras do tipo pele de crocodilo. (Autor 2021.)

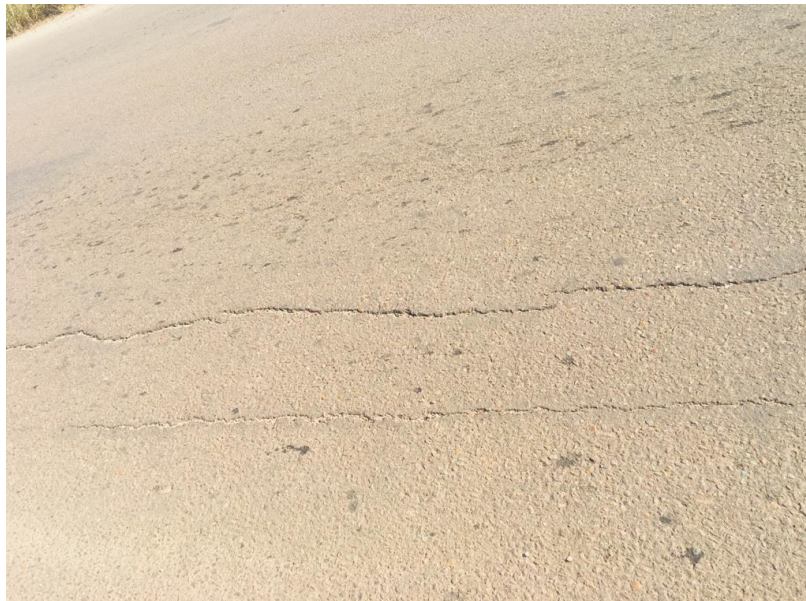
Figura 32. Fissura Longitudinal. (Autor 2021.)

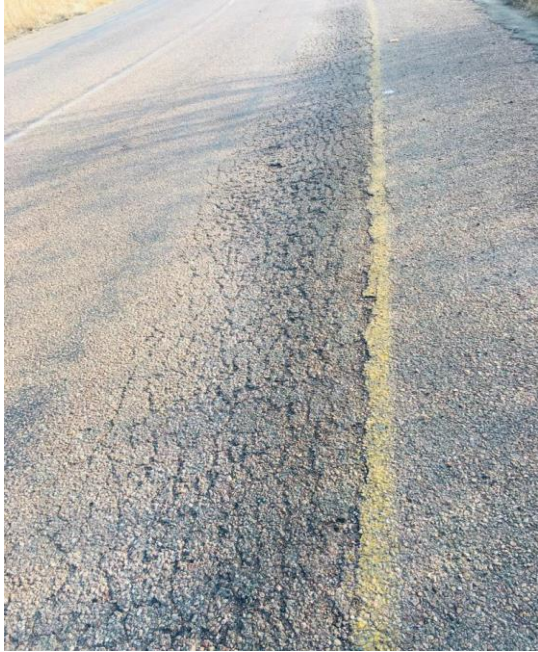
Em alguns trechos foram observados afundamentos decorrentes de deformações permanentes, podendo ter tido como causa a consolidação das camadas subjacentes (Figura 41). Neste tipo de afundamento, há uma compensação volumétrica, com solevamento da massa asfáltica junto às bordas do afundamento identificadas nos dois sentidos da estrada. De referir que até ao termino da presença do autor deste trabalho a obra, esta patologia não sofreu intervenção alguma.

Figura 33. Afundamento do trilho. (Autor 2021.)

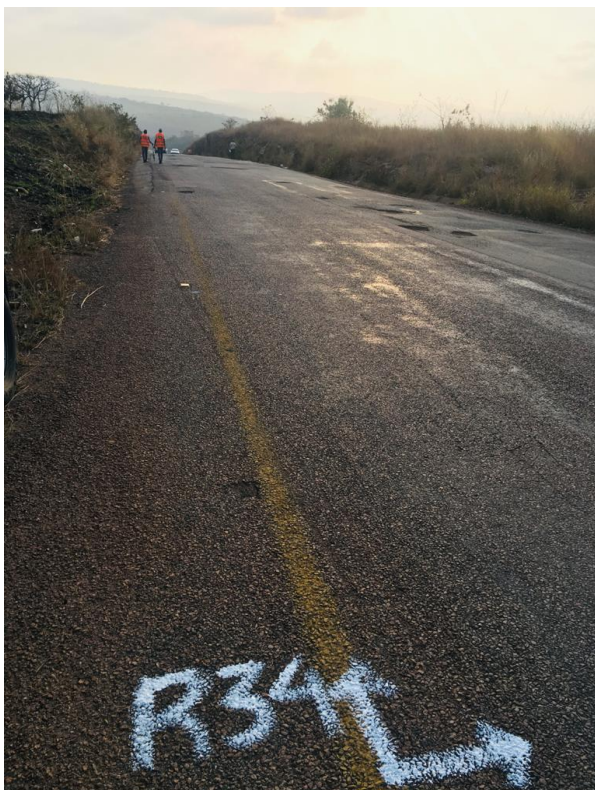
A exsudação é um fenômeno em que uma película ou filme de material betuminoso se forma na superfície do pavimento e caracteriza-se por manchas de variadas dimensões. As manchas resultantes comprometem seriamente a aderência do revestimento aos pneus, principalmente sob tempo chuvoso, causando um sério problema funcional. De referir que até ao termino da presença do autor deste trabalho a obra, esta patologia não sofreu intervenção alguma.

Figura 34. Exsudação do pavimento. (Autor 2021.)

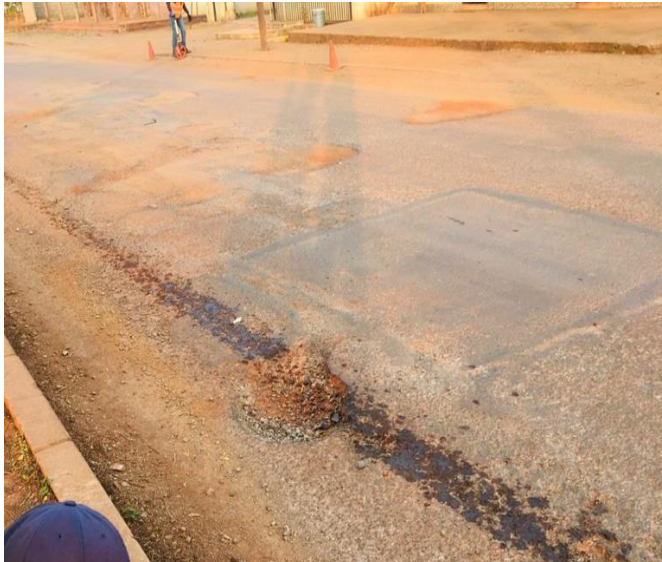
Foi observado em grandes trechos, nos dois sentidos de tráfego, vários remendos (Figura 37). Estes remendos apresentaram deteriorações decorrentes dos procedimentos executivos utilizados neste pavimento. De referir que até ao termino da presença do autor deste trabalho a obra, está patologia não sofreu intervenção alguma.

Figura 35. Remendos. (Autor 2021.)

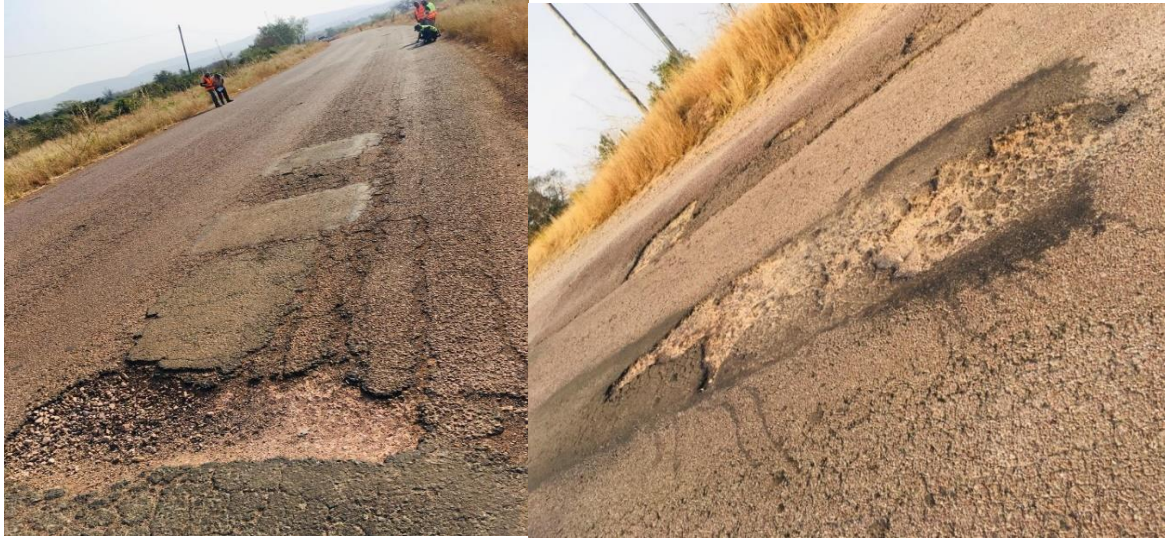
Considera-se pela designação genérica “desgaste”, a perda de agregados e/ou argamassa fina do revestimento asfáltico. Caracteriza-se pela aspereza superficial anormal, com perda do envolvimento betuminoso e arrancamento progressivo dos agregados. De referir que até ao termino da presença do autor deste trabalho a obra, esta patologia não sofreu intervenção, em alguns casos foram tratadas como buracos.

Figura 36. Desagregação da superfície. (Autor 2021.)

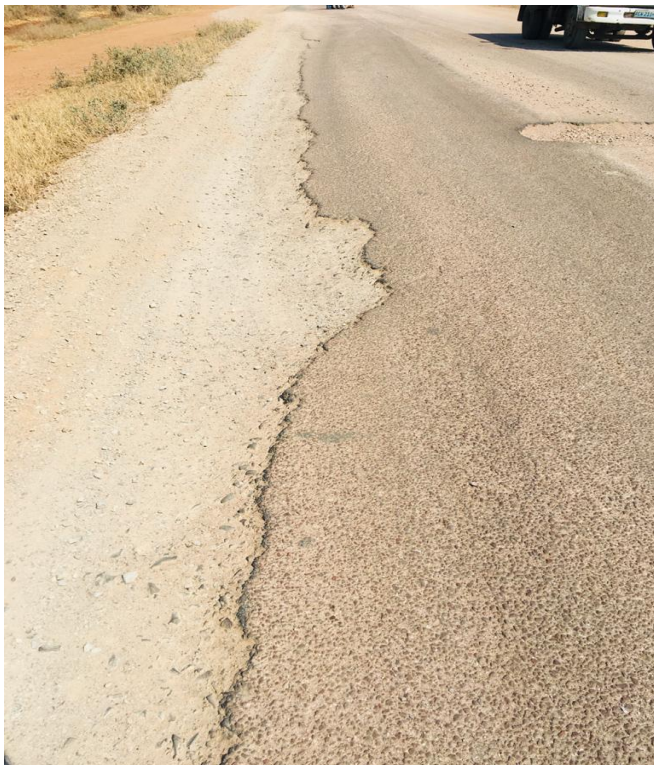
As falhas nas arestas são causadas pela manutenção deficiente da berma, que deixa a superfície do pavimento da estrada mais alta do que a berma adjacente. Essa margem não suportada pode ser interrompida pelo tráfego, estreitando a superfície de rolamento da estrada. De referir que até ao termino da presença do autor deste trabalho a obra, está patologia não sofreu intervenção, em alguns casos como nos troços que se fez a escarificação do pavimento as bordas também sofreram intervenções.

Figura 37. Quebra de bordo. Autor 2021.

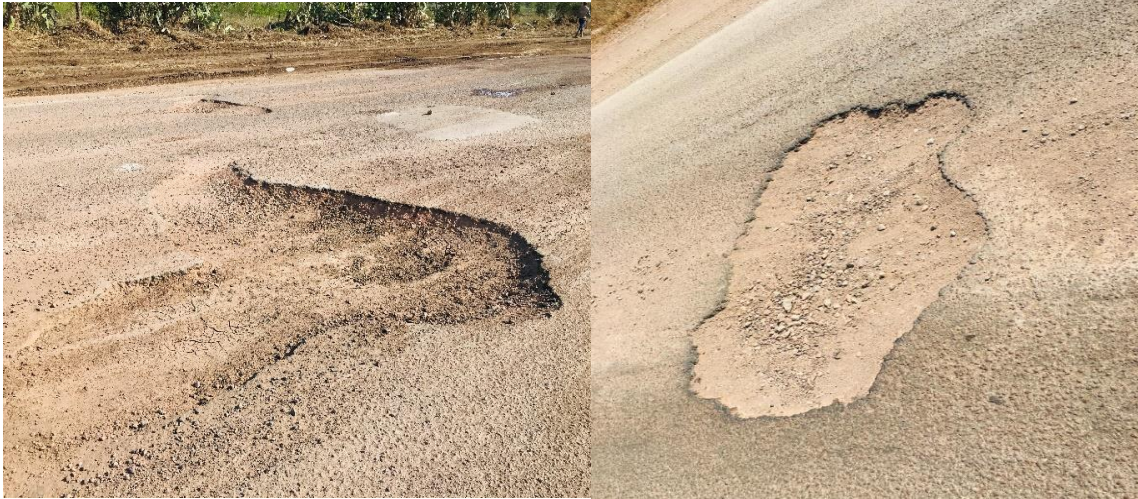
Como podemos observar nas Figuras 40, foram encontrados diversos trechos da estrada (nos dois sentidos) com buracos, que obrigam aos motoristas a desviarem, podendo causar acidentes no percurso. Nota-se que um dos buracos a base do pavimento está comprometido. O betão betuminosos para efeito de tapamento de buracos foi feita *in-situ*.

Figura 38. Buracos. (Autor 2021.)

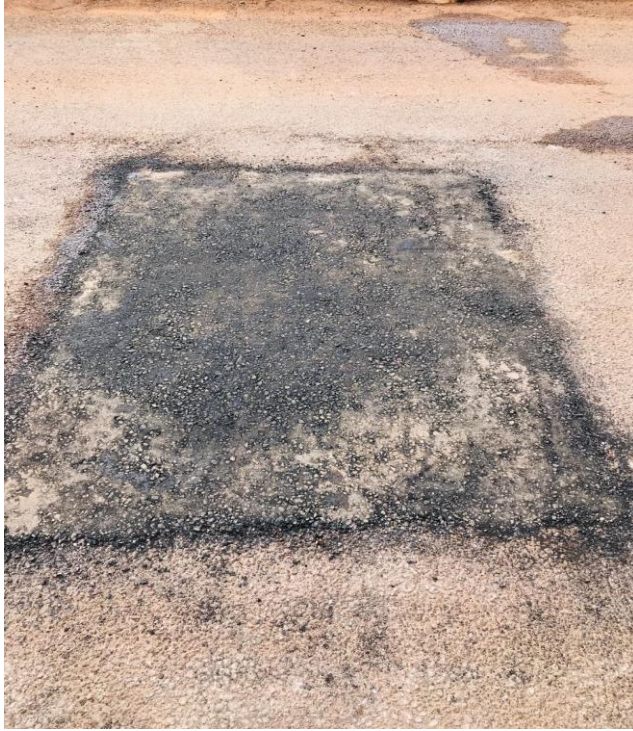
Figura 42. Buraco já remendado. (Autor 2021.)
