**Estudo das causas das manifestações patológicas em pavimentos de
infraestruturas escolares – caso das salas de aulas da EPC KaMahlanguene e
EPC Bunhiça; Município da Matola**

Curso de Licenciatura em Engenharia de Construção Civil
Minor em Construção e Manutenção de Edifícios

Universidade Pedagógica de Maputo

2023

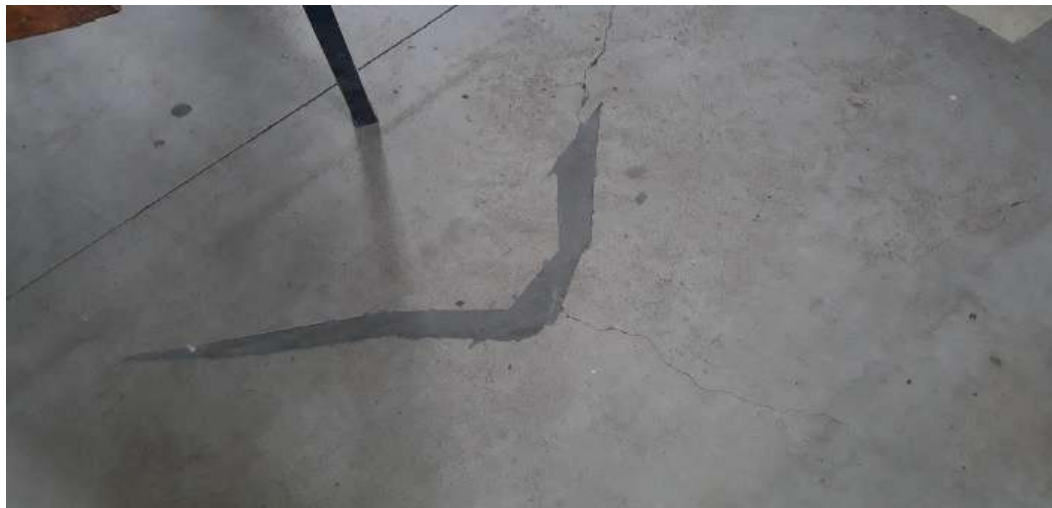
Fig 19: Reparo mal executado (Fonte: Autor)

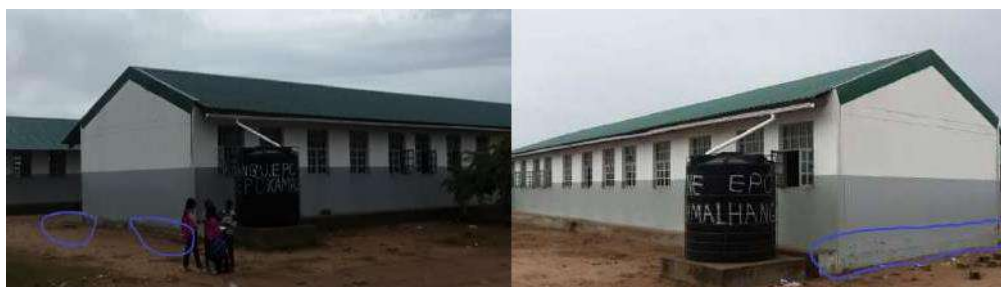
Uma outra questão constatada é a ocorrência de fissuras horizontais ao longo das paredes de alvenaria no nível dos pavimentos, “separando” deste modo a parte do edifício nesta zona; figura 26.

Fig. 25: Erosão no edifício. **Fig. 26:** Fendilhação do edifício (Fonte: Autor)

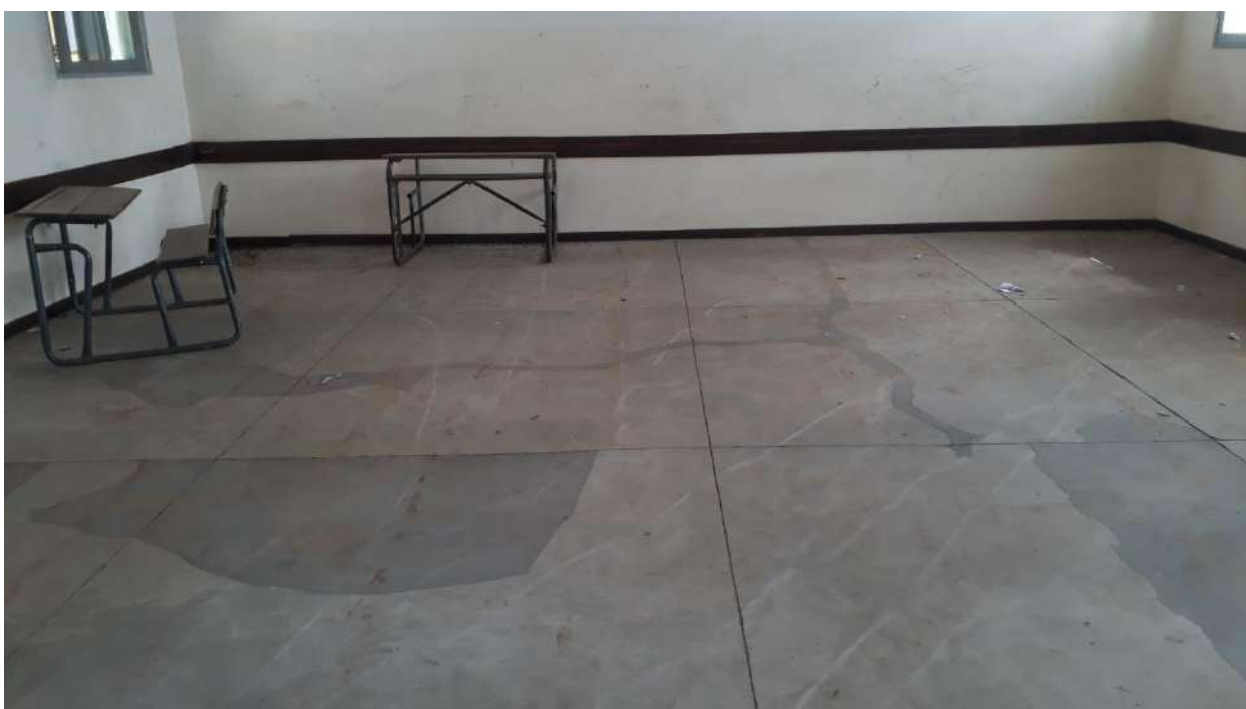
Segundo o diagnóstico, de forma geral, os Pv apresentam externamente um elevado índice de degradação superficial no seu todo, com destaque para alguns pontos que inclusive sofreram intervenção correctiva, apesar de já apresentarem fissuras e trincas interligadas bem como remendos emergenciais mal executados.

Fig. 27: Pv em reacção alcali-agregado, e reparo mal executado; EPC - Bunhiça (Fonte: Autor).

Em relação aos remendos mal executados nos Pv importa dizer que não obedecem geometria estabelecida bem como as dimensões mínimas enunciadas por Silva (2008) nos seguintes termos:

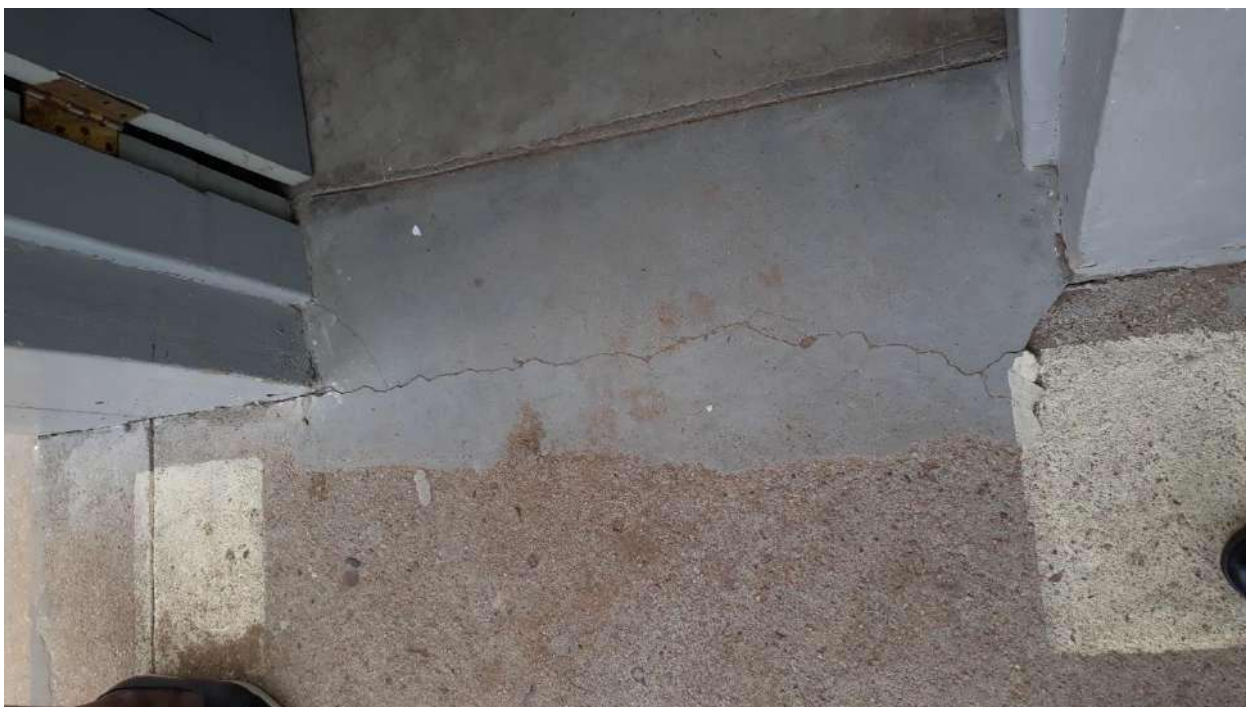
As fissuras mapeadas ocorrem quase em toda a extensão dos Pvs, estando em alguns casos já evoluindo ao nível de trincas. Foi também observado que instrução dada pela DPEDH – Maputo, foi cumprida, porém sem obedecer a técnicas e boas práticas de construção civil, conforme foi dito anteriormente.

Fig. 28: Fissura em remendo emergencial; EPC Ka Mahlanguene (Fonte: Autor)

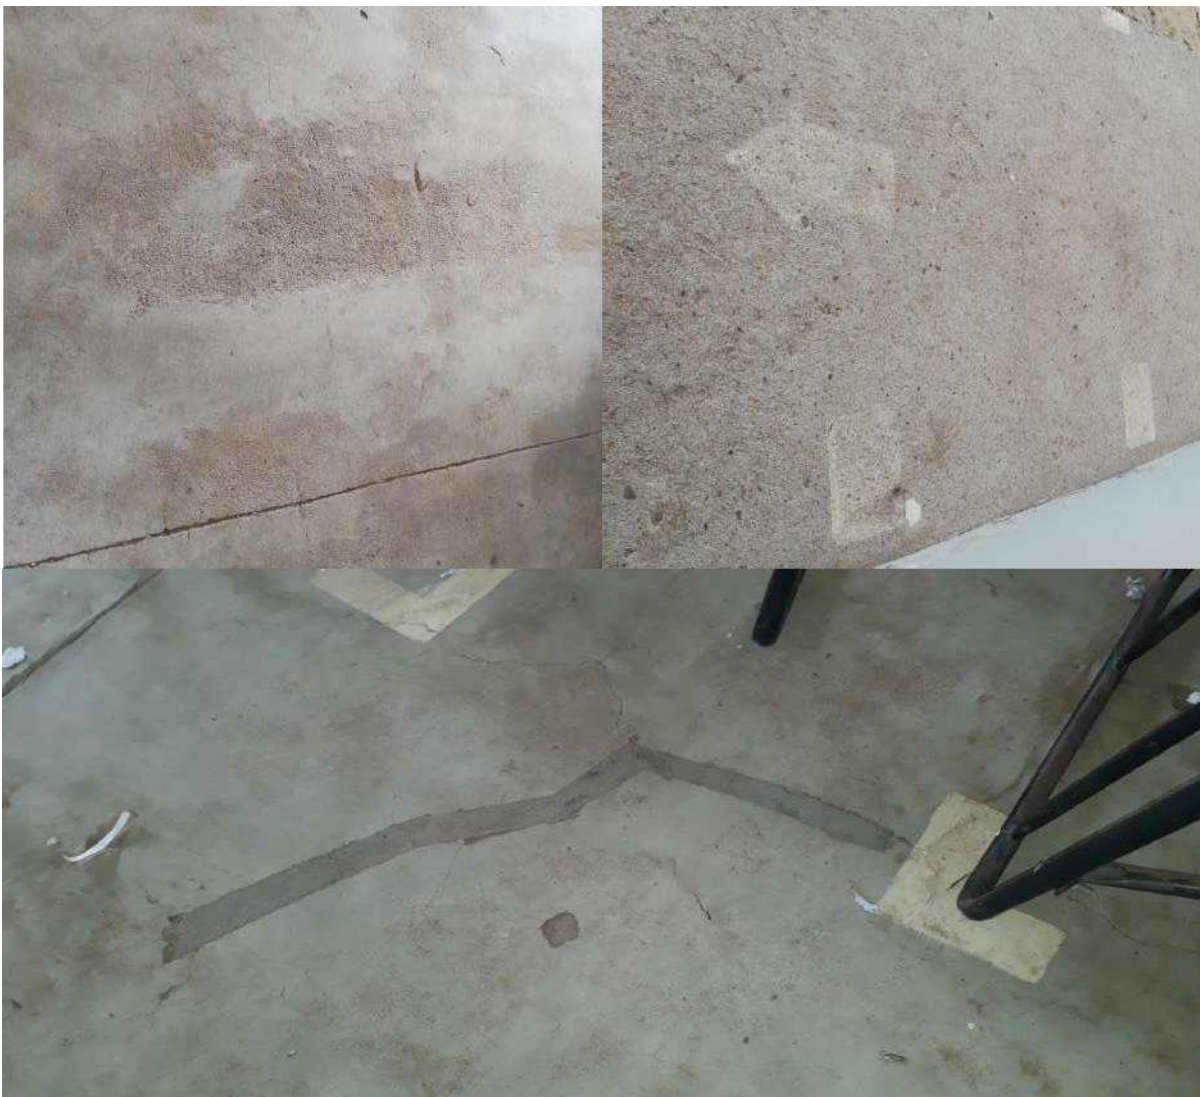
No entanto, para além da ausência de desnível entre o nível de pavimento da sala de aulas e o nível de pavimento da varanda, que constitui uma contrariedade as instruções do PES, na EPC Ka Mahlanguene, foi também constatado um problema que mereceu maior atenção. Em quase todas as salas de aulas foi verificada a ocorrência da Delaminação do Pv, que pela análise feita concluiu-se haver elevado teor de argamassa no betão usado para execução do Pv, elevado nível de ar incorporado (erro ou falta de vibração do betão), excesso de exsudação, a heterogeneidade na mistura do betão bem como o acabamento prematuro e deficiente (queima por cimento).

Fig. 29: Delaminação do Pv; EPC Ka Mahlanguene(Fonte: Autor)

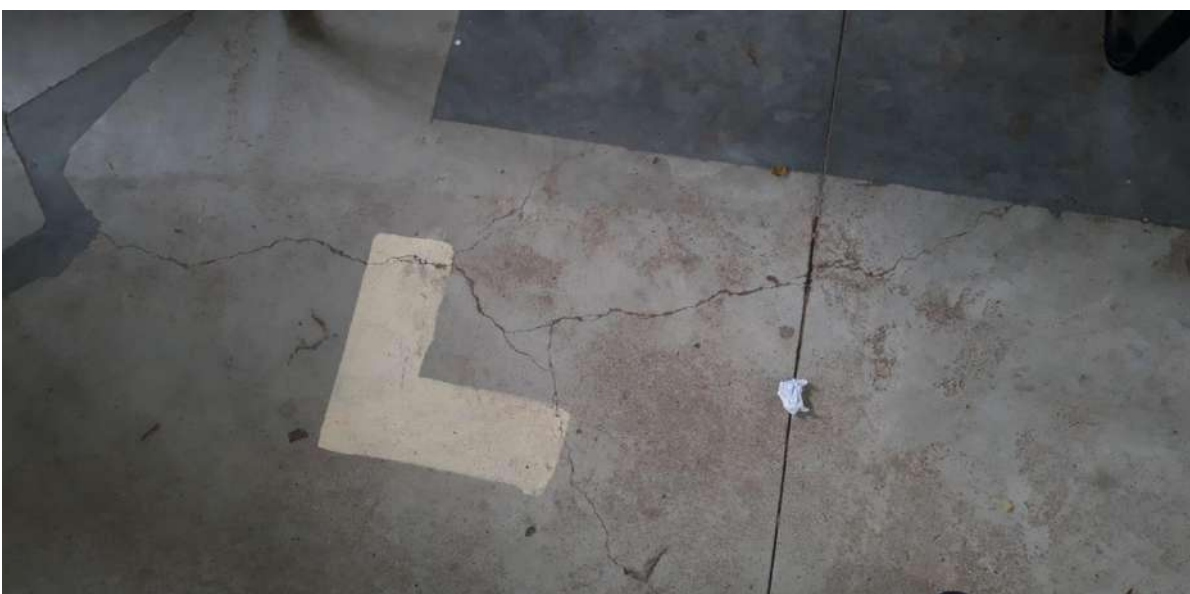
Fig. 30: Delaminação e fissuração do Pv; EPC Ka Mahlanguene (Fonte: Autor)

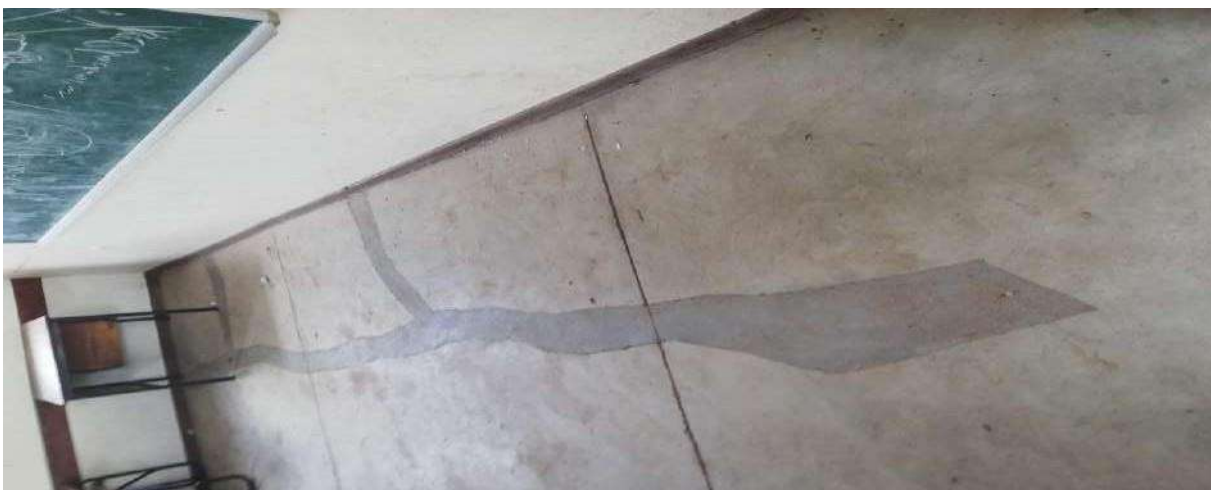
Foi possível notar durante as visitas técnicas efectuadas ao local que até o momento os Pv apresentam deformações por fissuras bem como desnivelamentos milimétricos que indicam recalques das camadas em pontos localizados e determinadas direções, consequentes da inadequação dos solos a elementos de fundação por erro ou ausência de estudo de solo com sondagens.

Fig. 31: Reparo mal executado em Trincas por RF (Fonte: Autor)

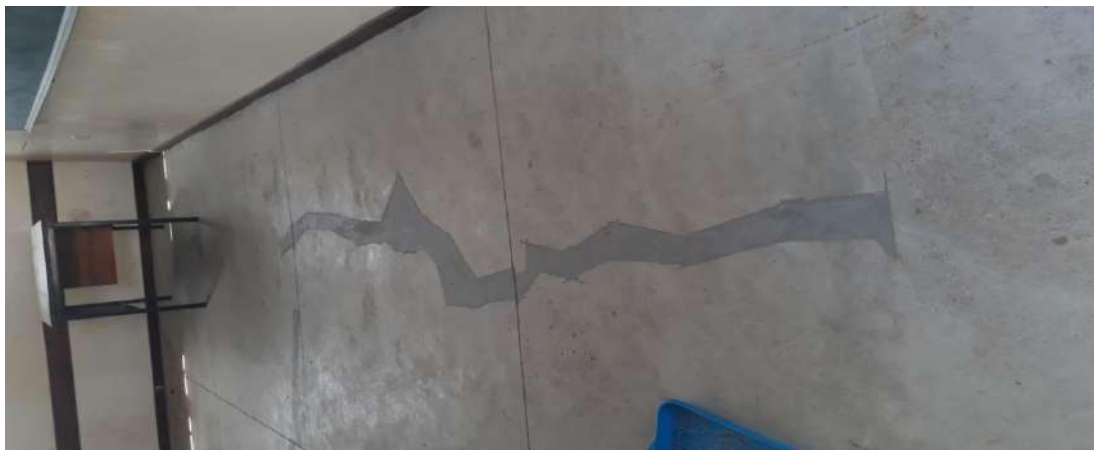
Fig. 32: Reparo mal executado em Trincas por RF; EPC Bunhiça (Fonte: Autor)

As trincas por RF são uma das ocorrentes patologias nestes Pv, resvalando sobre todas as causas no recalque ou assentamento da base da fundação devido a existência de vazios e permeabilidade dos solos por sua vez derivados de erros ou ausência de compactação da base e sub-base do Pv.

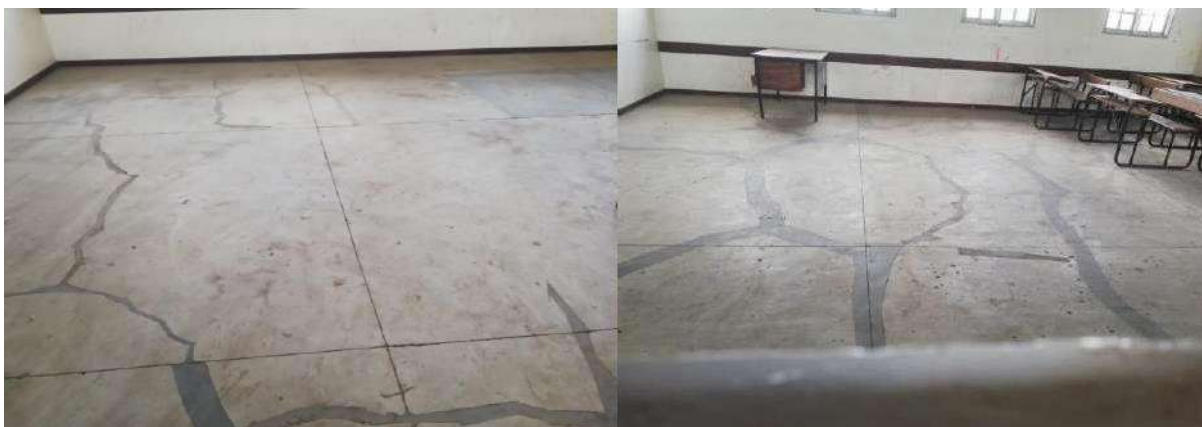
Fig. 33: Trincas mal reparadas; EPC Bunhiça e Ka Mahlanguene (Fonte: Autor)

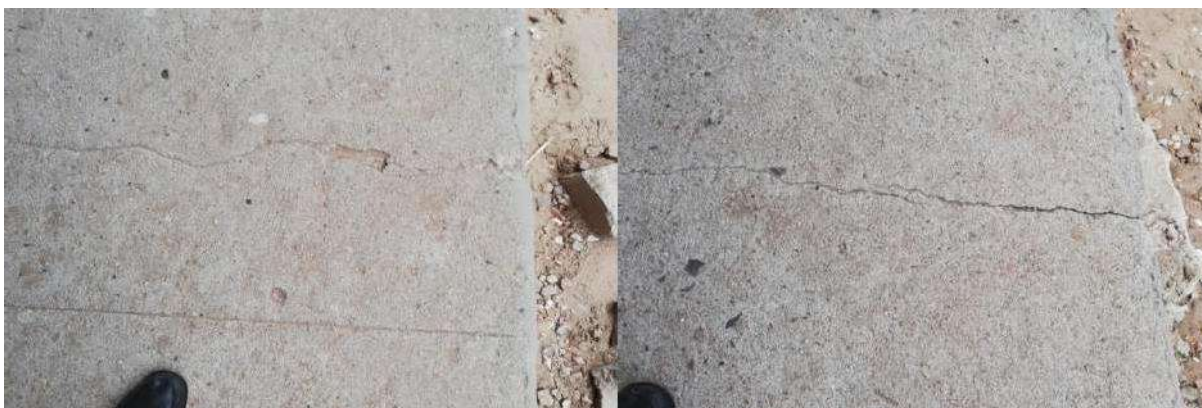
Nos pavimentos da EPC KaMahlanguene, é bem notável a presença de trincas cujo impacto actua sobre a sua estrutura comprometendo a segurança da comunidade escolar.

Fig. 34: Trincas por RF; EPC Ka Mahlanguene (Fonte: Autor)

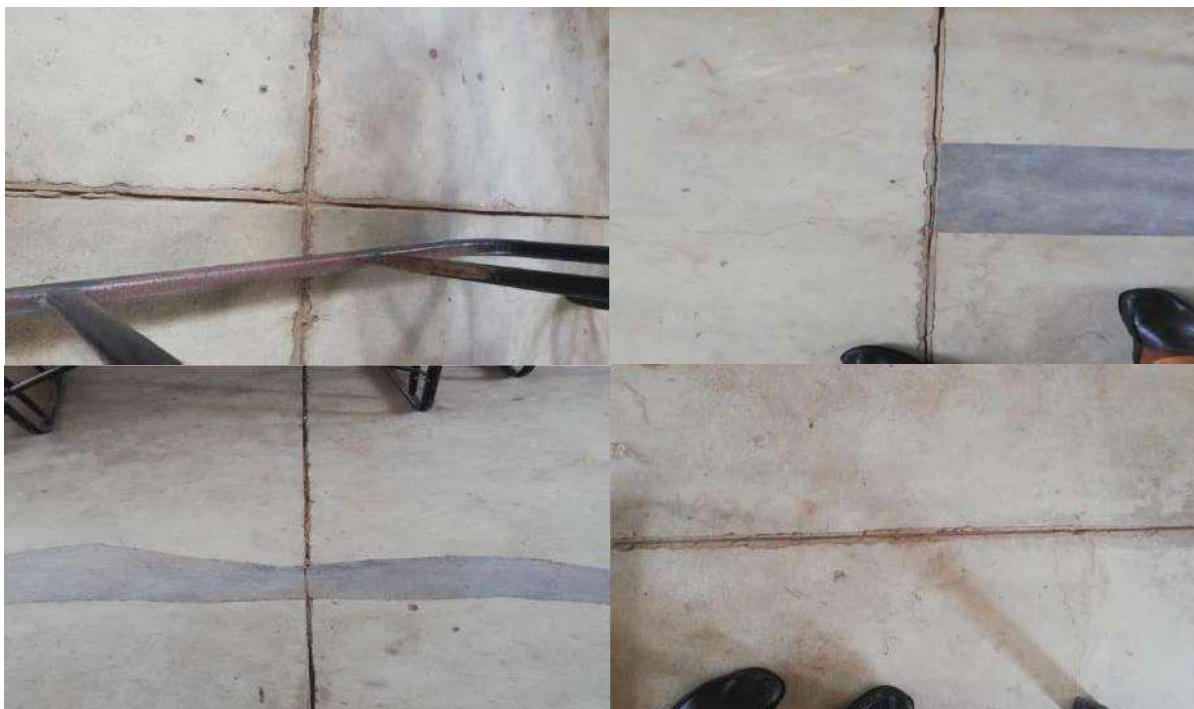
Para além das trincas acima citadas constatou-se em quase toda a extensão dos pavimentos a ocorrência de trincas derivadas da má ou atraso na execução das juntas, conforme ilustram as imagens abaixo.

Fig. 35: Juntas mal executadas; EPC Ka Mahlanguene (Fonte: Autor)

Quanto a recuperação destes Pv, poder-se-ia fazer o selamento das fissuras e trincas com endurecedor de superfície á base de lítio ou fechamento á base de epóxi de baixa viscosidade conforme os casos, mas a heterogeneidade da mistura e excesso do teor da argamassa no betão empregue não garantem a resistência desejada, apenas tem ao dispor uma alternativa, que apesar de acarretar algum esforço financeiro no que diz respeito aos custos, seria uma solução a longo prazo.
