ANÁLISE DA QUALIDADE DA REABILITAÇÃO DO PAVIMENTO RODOVIÁRIO:  
ESTUDO DO CASO AV. DO TRABALHO – CIDADE DE MAPUTO

Licenciatura em Engenharia de Construção Civil

Universidade Pedagógica de Maputo

Monografia apresentada à Faculdade de Engenharia e Tecnologia para a obtenção do grau académico de Licenciatura em Engenharia de Construção Civil.

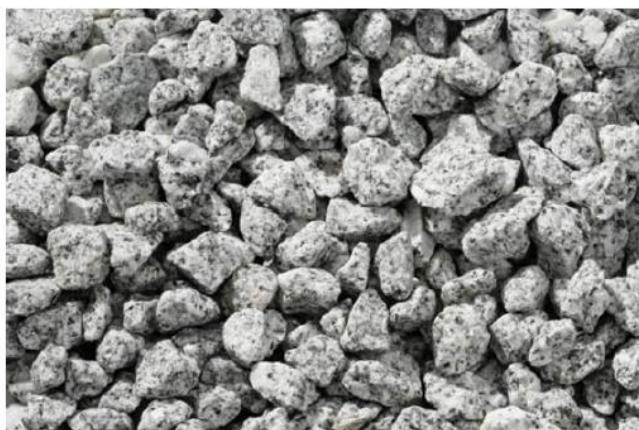
**Figura 3:** Agregado Natural, Origem Granítica, Fonte: (SANTOS J. R., 2016)

Os agregados correspondem a cerca de 80% do volume global das misturas betuminosas. Estes formam um esqueleto pétreo, que deve ter a capacidade de resistir à acção do tráfego. Os agregados naturais devem apresentar-se homogêneos e não devem conter matéria orgânica ou quaisquer substâncias estranhas. Devem ser pouco suscetíveis à meteorização e apresentarem-se sãos ou pouco alterados (de acordo com os critérios propostos pela Sociedade Internacional de Mecânica das Rochas ISRM) (SANTOS J. R., 2016).

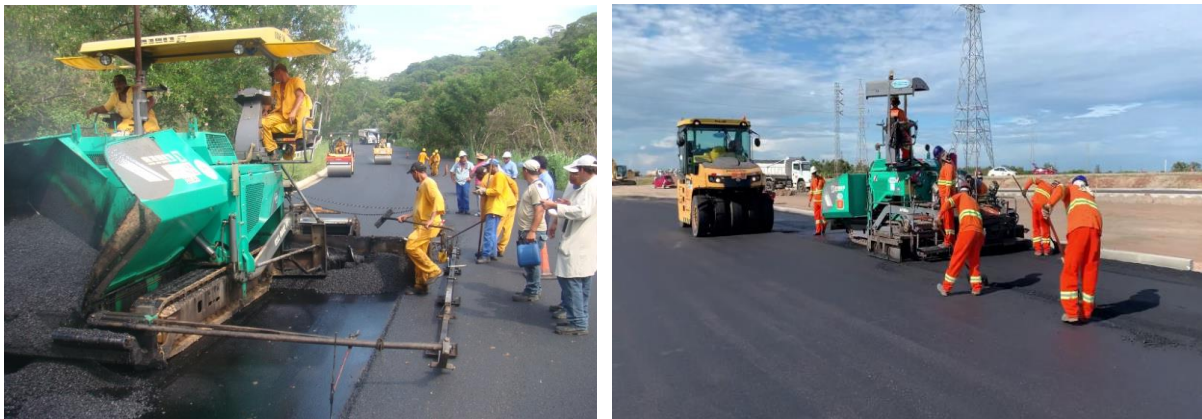
**Figura 6:** Pavimentação com mistura betuminosa a quente; Fonte: (Figueiredo, 2011)

Consiste numa mistura de agregado e ligante betuminoso. As misturas betuminosas podem ser feitas a quente assim como a frio (DNEP, 2004)

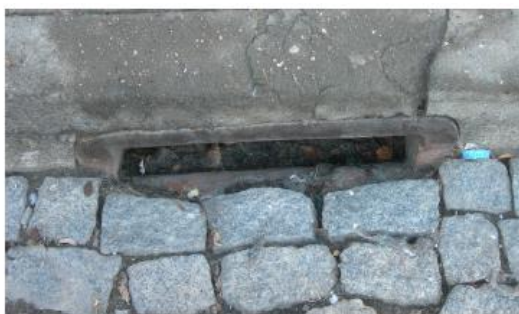
**Figura 8:** sarjeta, Fonte: (SANTOS J. P., 2010) **Figura 9:** sumidouros, Fonte: (SANTOS J. P., 2010)

- **Os ramais de ligação** são troços de tubagem privativa, de um ou vários edifícios, que fazem a ligação da rede predial à rede pública de drenagem (MATOS, 2003).
- **As sarjetas e os sumidouros** são os órgãos do sistema que garantem o acesso das águas pluviais às redes de drenagem (SANTOS J. P., 2010) baseado em (Sousa, 2001). As sarjetas (figura 8) são dispositivos normalmente integrados num lancil de passeio, permitindo a entrada lateral do escoamento, e por sua vez, os sumidouros (figura 5) são dispositivos que podem ser associados a uma valeta ou a um lancil e cuja entrada da água se realiza superiormente, através de uma grade (SANTOS J. P., 2010).

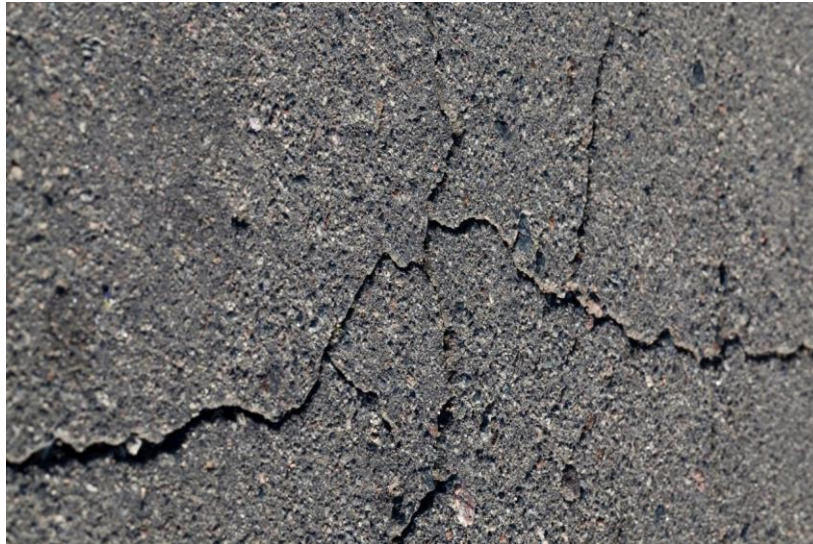
**Figura 15:** Fissura linear; Fonte: Autor

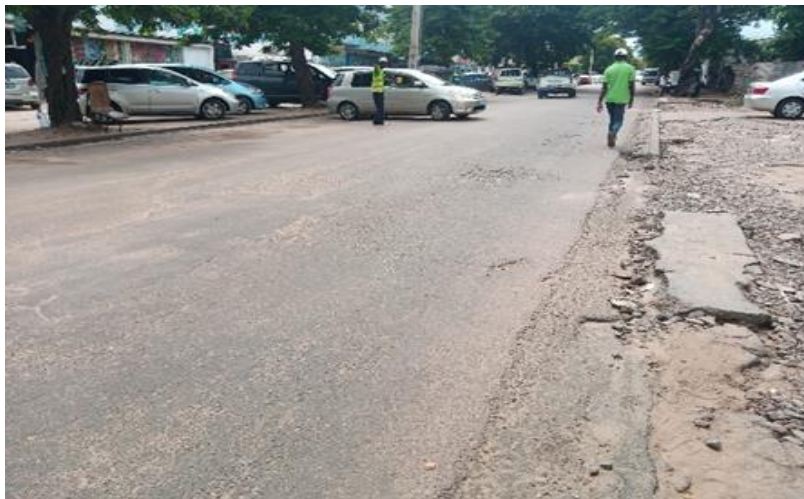
**Figura 16:** Faixa de rodagem da Avenida do Trabalho; Fonte: Autor

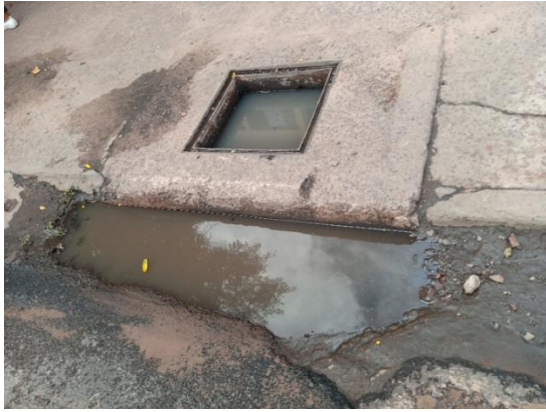
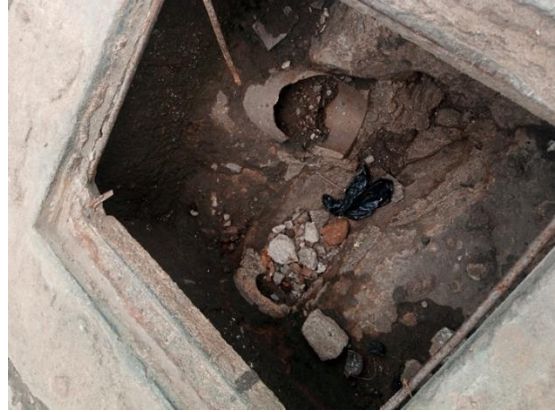
A avenida do trabalho apresentava uma série de órgãos de drenagem danificados e soterrados, o que impossibilitava um eficaz escoamento das águas pluviais afectando directamente o estado de conservação da via e uma rápida degradação da mesma. As imagens abaixo apresentadas foram tiradas antes da intervenção do Conselho Municipal de Maputo na restauração da avenida supracitada.

**Figura 17:** Sarjetas assoreadas: Fonte autor

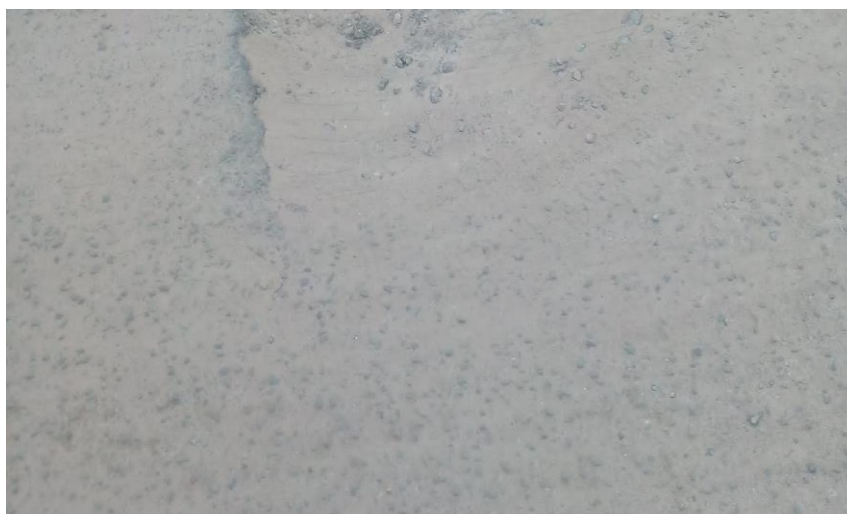
Efeito do arrancamento progressivo do agregado do pavimento ou da argamassa fina do revestimento asfáltico, caracterizado por aspereza superficial do revestimento e provocado pela redução da ligação existente entre o agregado e o ligante devido à oxidação do ligante e pela acção combinada do tráfego e das adversidades climáticas.

**Figura 18:** desagregação superficial; Fonte: Autor

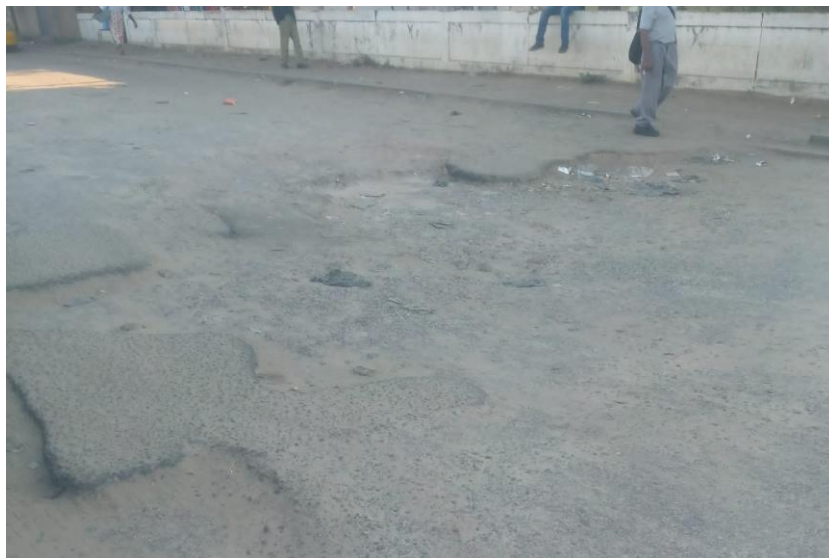
Os buracos são cavidades formadas inicialmente no revestimento do pavimento e possuem dimensões e profundidades variadas. O defeito é muito grave, pois afecta estruturalmente o pavimento, permitindo o acesso das águas superficiais ao interior da estrutura. Também é grave do ponto de vista funcional, já que afecta a irregularidade longitudinal e, como consequência, a segurança do tráfego e o custo do transporte.

**Figura 19:** buracos na Avenida do Trabalho; Fonte: Autor

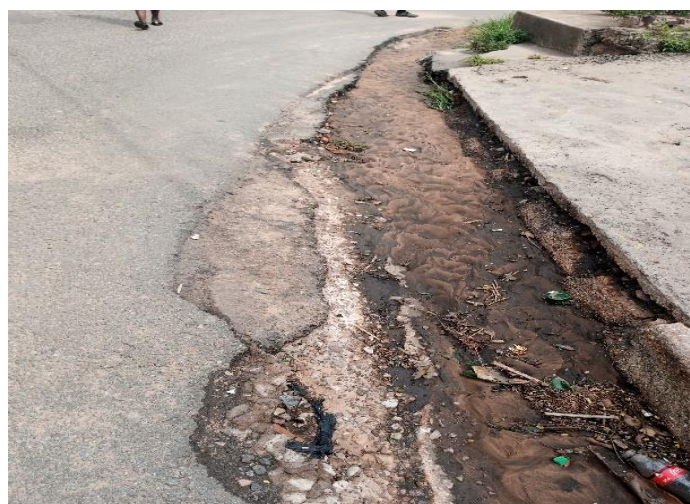
As falhas nas arestas são quebras do revestimento nas bordas da estrada

**Figura 20:** Ruptura do bordo, na Av. de Trabalho; Fonte: Autor

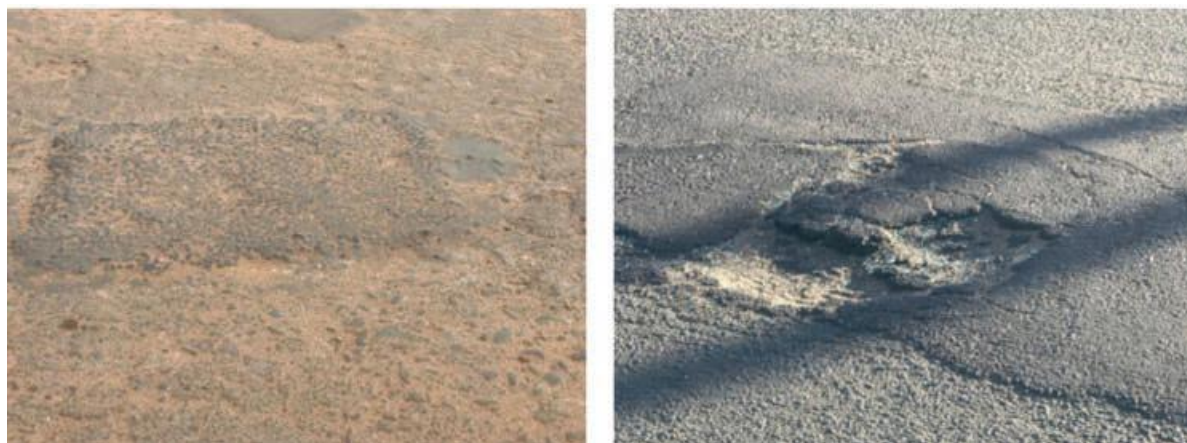
Porção do revestimento onde o material original foi removido e substituído por outro material (similar ou diferente). Os remendos existentes são geralmente considerados falhas, já que reflectem o mau comportamento da estrutura original, gerando normalmente um incremento na irregularidade longitudinal. Deverá ser avaliada também a deterioração da área remendada. Os remendos são considerados defeitos quando provocam desconforto.

**Figura 21:** Remendos na Av. de Trabalho; Fonte: Autor

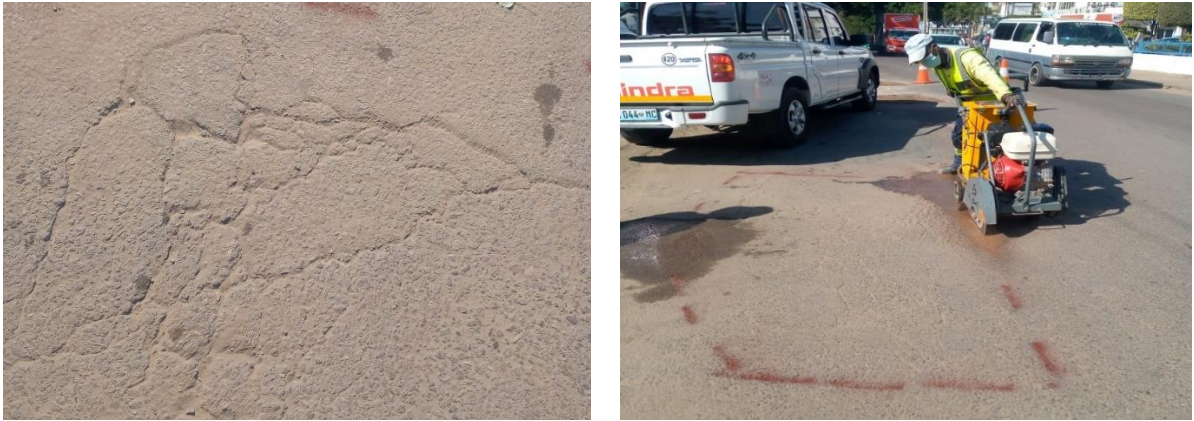
Conjunto de fissuras interligadas sem direcção preferencial, assemelhando-se ao aspecto de couro de crocodilo. Esse defeito ao longo da avenida do trabalho teve como consequência: Fadiga do revestimento asfáltico, acção repetida das cargas de tráfego e perda de suporte nas camadas inferiores devido à má drenagem.

**Figura 22:** Fissuras do tipo pele de crocodilo na Av. de Trabalho; Fonte: Autor

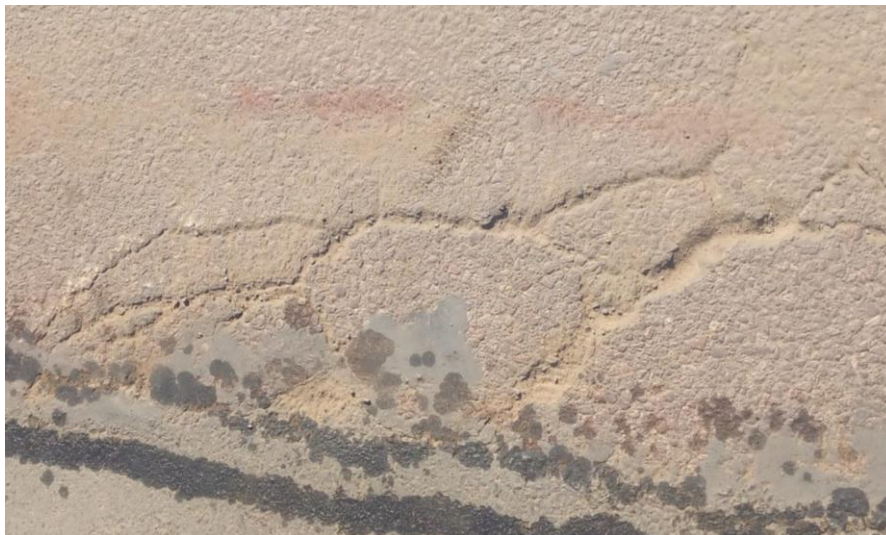
Fissura isolada que apresenta direcção predominantemente paralela ao eixo da via. Quando apresentar extensão de até 100 cm é denominada fissura longitudinal curta. Quando a extensão for superior a 100 cm denomina-se fissura longitudinal longa. Das fissuras identificadas ao longo da avenida do trabalho foram causadas por: Contração ou dilatação do revestimento devido ao gradiente térmico ou envelhecimento do asfalto, humidade na estrutura do pavimento causada pelo mau funcionamento dos órgãos de drenagens existentes.

**Figura 23:** Fissuras longitudinais; Fonte: Autor

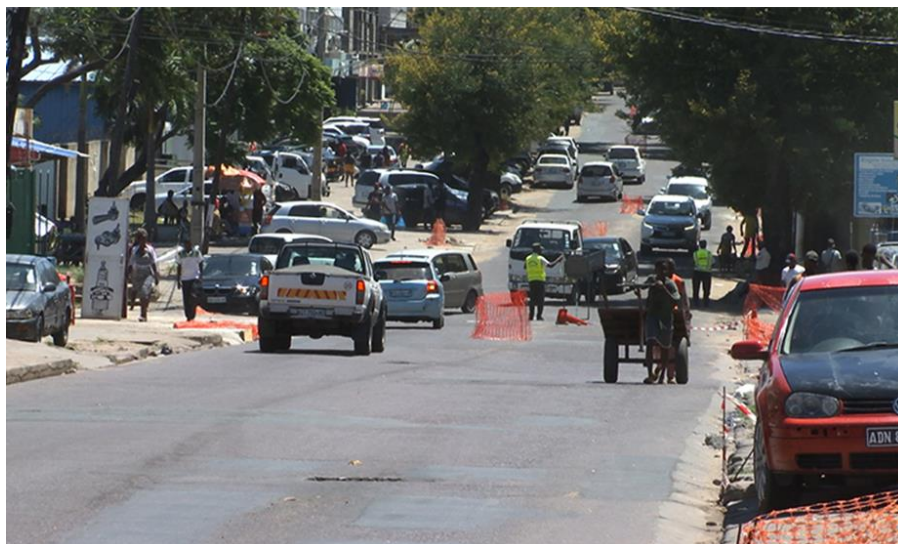
1. **Colocação da sinalização provisória**, que consistiu em colocar os sinais com a antecedência suficiente a uma distância de mais ou menos 400 m, para que os condutores pudessem aperceber-se da existência da obra e posteriormente reagirem. A colocação dos sinais obedeceu o esquema abaixo apresentado.

**Figura 24:** Gestão de tráfego durante as obras na avenida do Trabalho; Fonte: Autor

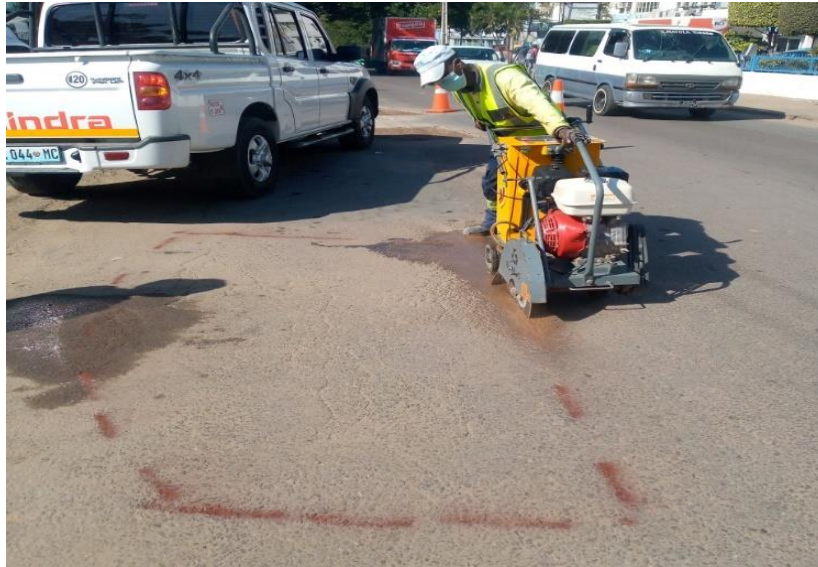
2. **Marcação da área defeituosa**, consiste em marcar a área a ser corrigida, estendendo para fora da área afectada. O contorno deve ser rectangular, com dois lados em ângulo recto em relação à direcção do tráfego. Corta-se o contorno do remendo com uma serra, fresadora ou britadeira.

**Figura 25:** Demarcação e corte da área patológica; Fonte: Autor

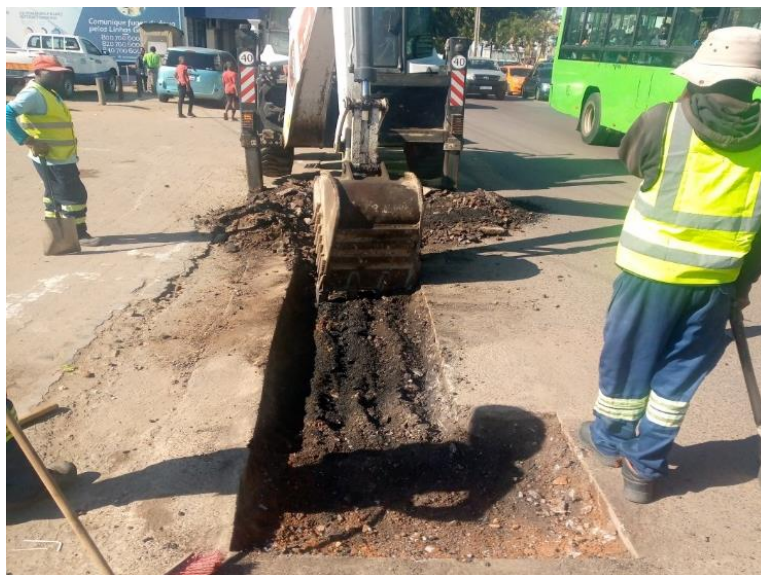
3. **Escavação e compactação do solo granular**, consiste em escavar a quantidade de pavimento necessária, incluindo a base granular e o subleito, para obter um apoio firme. Para que o remendo seja parte integrante do pavimento, a sua fundação deve ser pelo menos tão forte quanto o pavimento original.

**Figura 26:** Remoção do material danificado na área patológicas; Fonte: Autor

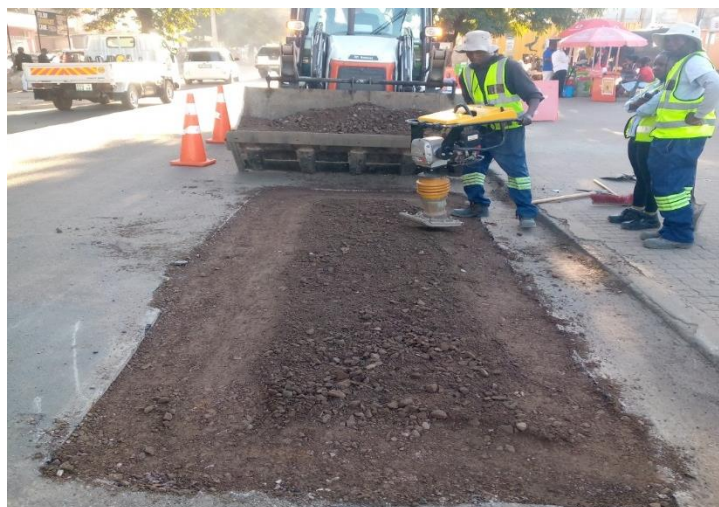
Para fissuras do tipo pele de crocodilo e buracos, remove-se a base granular fraca e os materiais das camadas inferiores enfraquecidas antes da substituição do revestimento.

As faces da escavação devem ser rectas, verticais e sólidas. Apara-se e compacta-se a base granular ou a camada inferior para estabelecer-se uma base firme.

**Figura 27:** Aterro e compactação da base granular; Fonte: Autor

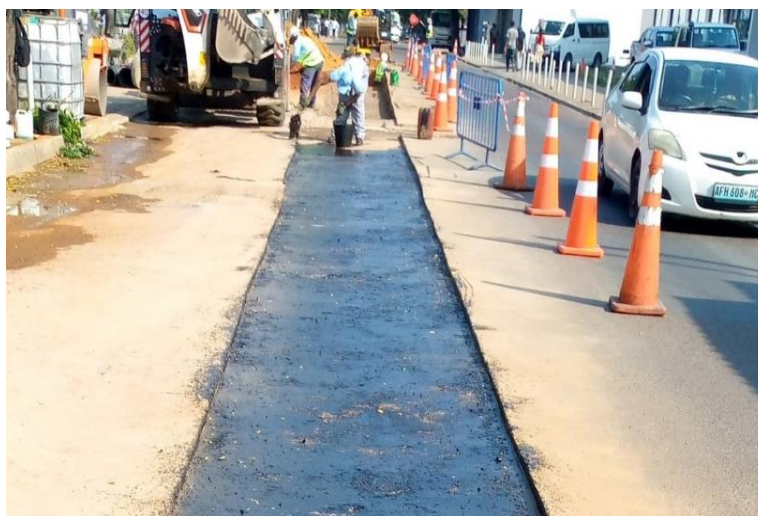
4. **Rega de Colagem**, com o auxílio do pulverizador aplicou-se uma rega de colagem com a emulsão SS 60 nas bordas verticais da escavação e na base da escavação. O ligante aplicado deverá constituir uma película fina sobre as paredes e o fundo do buraco. Demasiado ligante enfraquece a reparação, mas ligante a menos impede uma boa ligação entre a camada existente e a camada a aplicar.

**Figura 28:** Aplicação da rega de colagem; Fonte: Autor

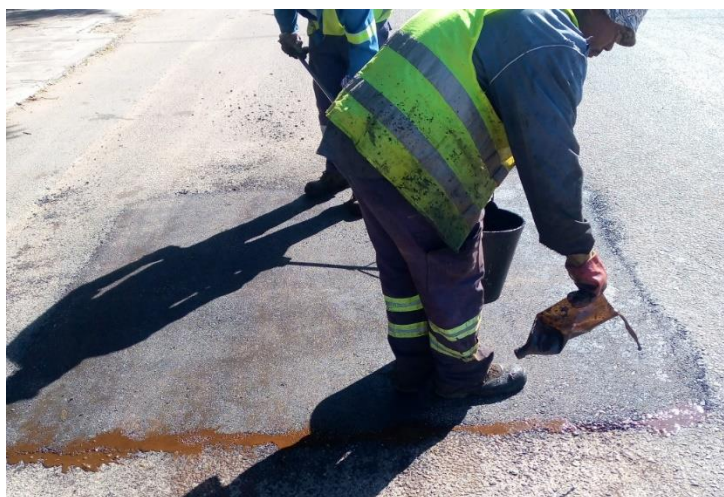
4. **Selagem do bordo do remendo**, a espessura máxima de elevação depende do tipo de asfalto e do equipamento de compactação disponível. Coloca-se as misturas a quente em camadas tão espessas quanto possível, para aumentar a retenção de calor e facilitar a compactação. Compacta-se muito bem cada camada do remendo. Após a compactação, a superfície do remendo deve estar ao mesmo nível do pavimento circundante.

**Figura 30:** Selagem do bordo do remendo com emulsão; Fonte: Autor

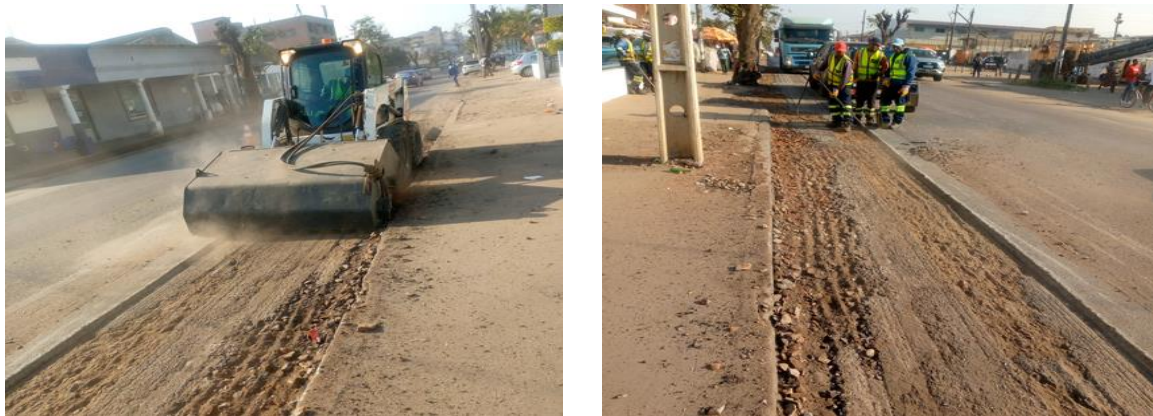
2. Limpeza, consiste na remoção material fresado e todas as impurezas existentes no revestimento.

**Figura 32:** Limpeza do material fresado; Fonte: Autor

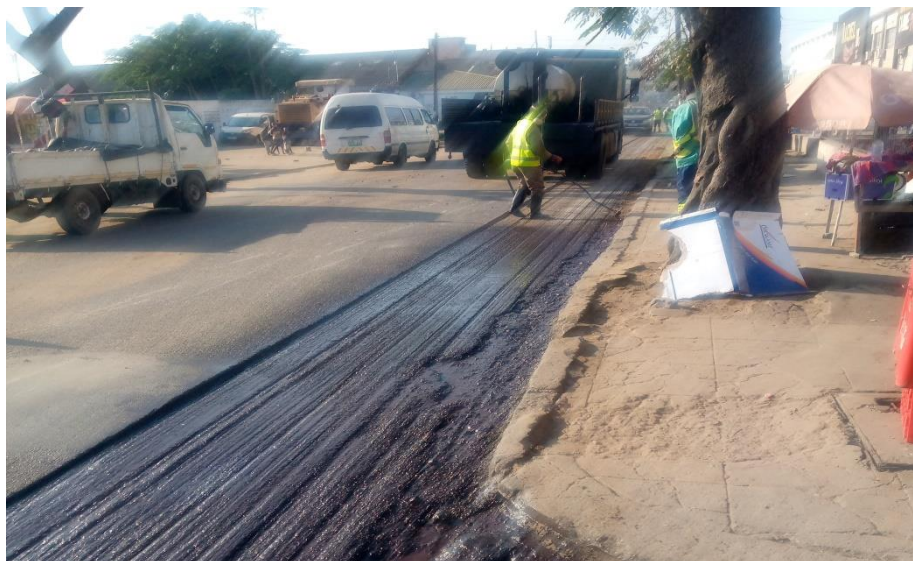
3. Rega de impregnação com o betume fluidificado MC 30, com objectivo de impregnar o vazio do revestimento antigo e garantir uma boa ligação entre o velho e o novo revestimento.

**Figura 33:** Aplicação da rega de impregnação com MC 30; Fonte: Autor

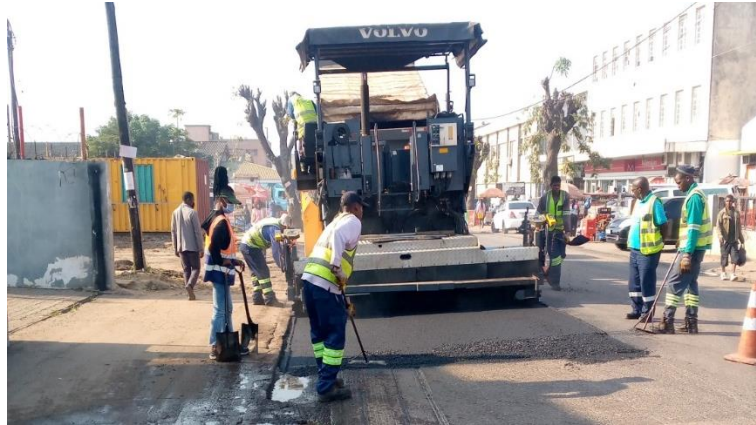
4. Aplicação do betão betuminoso a quente através da pavimentadora, a uma temperatura de 130°C.

**Figura 34:** Aplicação do betão betuminoso a quente; Fonte: Autor

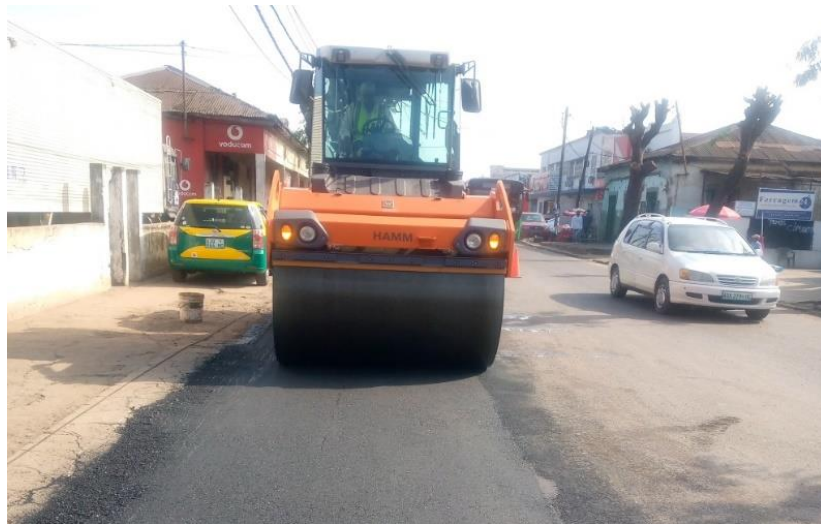
5. Compactação do betão betuminoso com o cilindro de rasto liso.

**Figura 35:** Compactação do betão betuminoso com o cilindro de rasto liso; Fonte: Autor

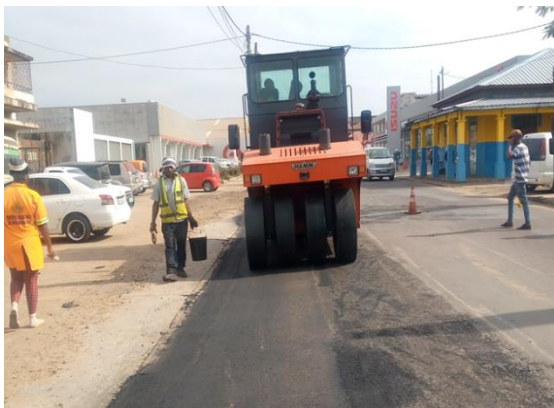
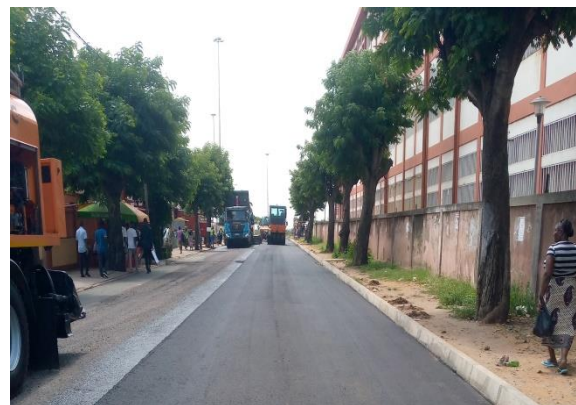
6. Compactação do betão betuminoso com o cilindro pneumático.

**Figura 36:** Compactação do betão betuminoso com o cilindro pneumático; Fonte: Autor

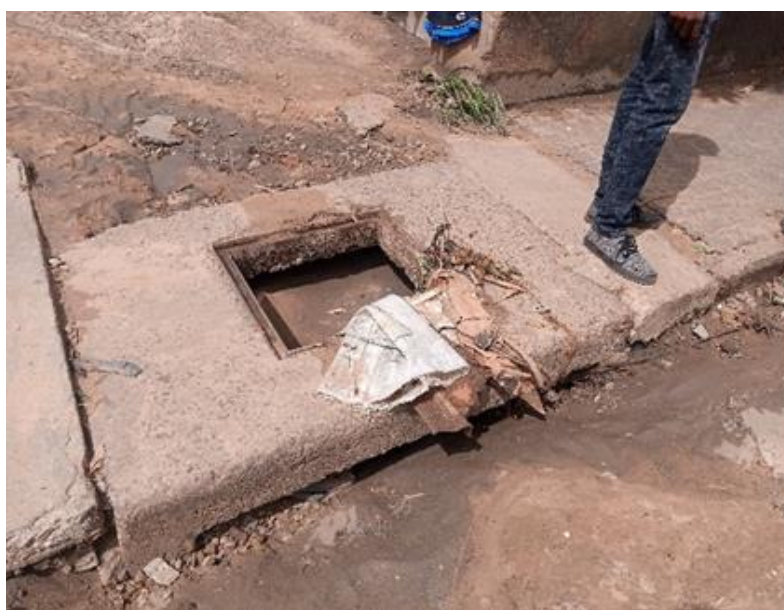
- 1- Identificação dos órgãos de drenagem danificados;

**Figura 37:** Sarjeta danificada; Fonte: Autor

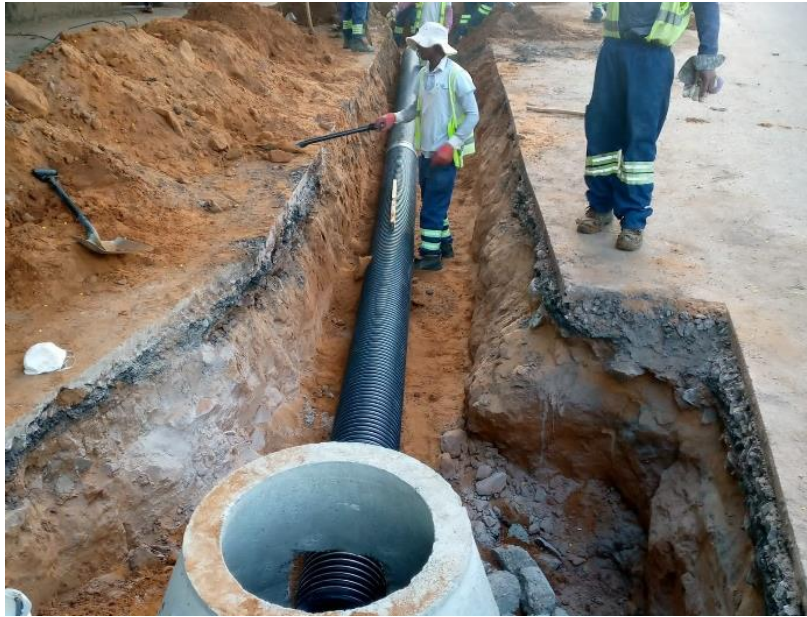
- 2- Substituição dos antigos colectores de aço galvanizado por colectores de plástico (tubo PVC);

**Figura 38:** Colocação de colectores plástico; Fonte: Autor

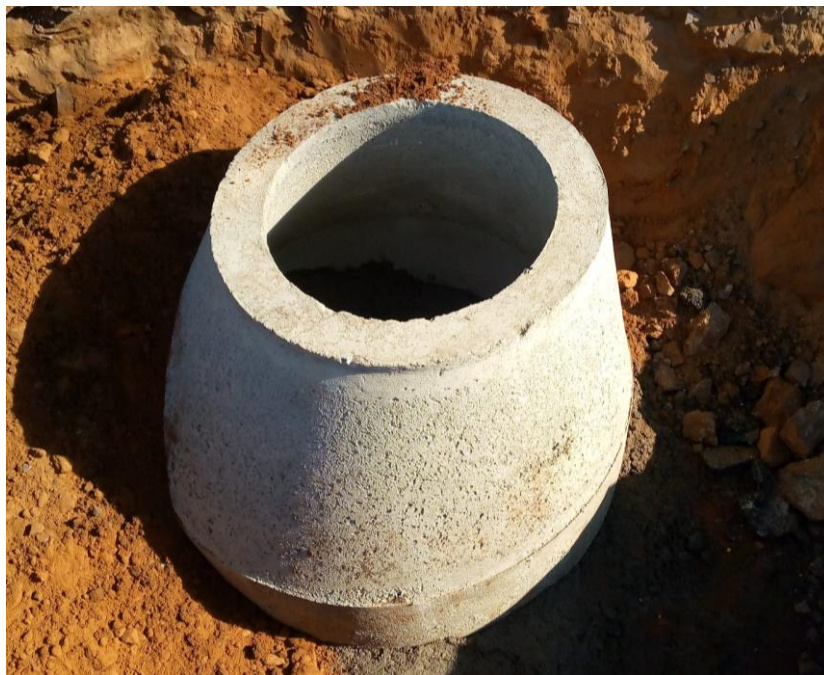
3- Restauração ou construção de algumas caixas de inspecção;

**Figura 39:** Construção de caixas de inspecção; Fonte: Autor

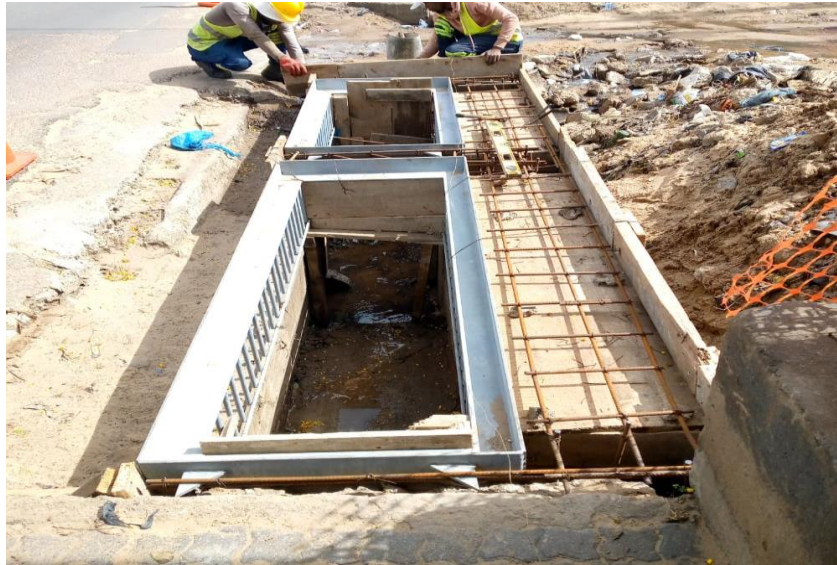
4- Restauração ou construção de algumas sarjetas;

**Figura 40:** Construção de sarjetas; Fonte: Autor
