Avaliação da integridade das Estacas em Betão Armado
(Caso de Estudo: Reconstrução da Estrutura do Cais 6, 7 e 8 no Porto de Maputo)

Licenciatura em Engenharia de Construção Civil

Monografia apresentada ao Departamento de Engenharia de Construção Civil da Faculdade de Engenharias e Tecnologia, Delegação de Maputo, para obtenção de grau académico de Licenciatura em Engenharia de Construção Civil Minor em Edifícios.

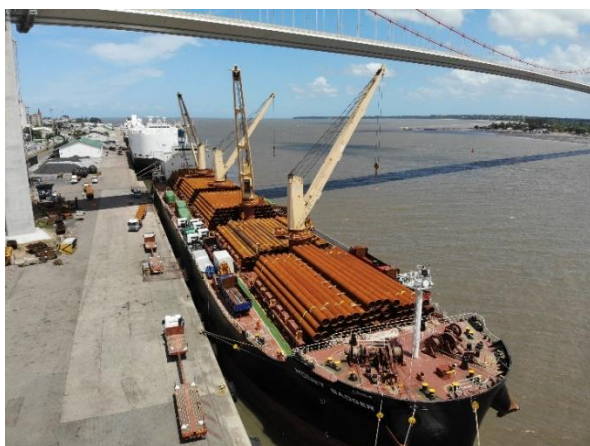
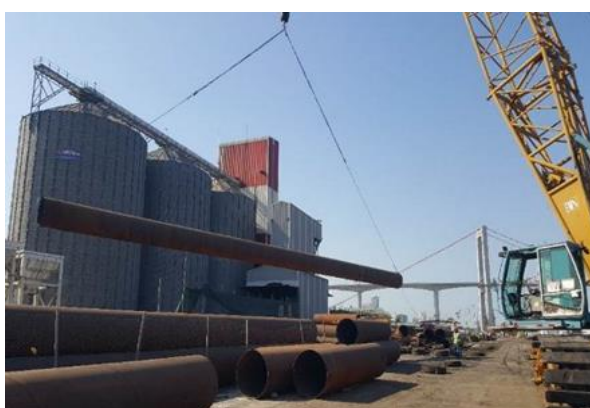
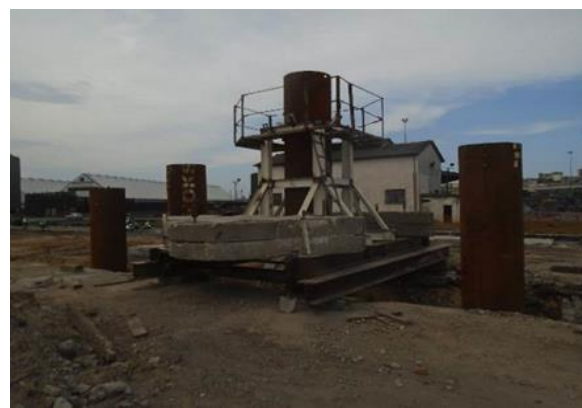
Figura 5: Transporte, descarga e colocação na guia da cravação de tubo molde ou camisa metálica
(Fonte: MEECA e Autor deste trabalho, 2020)

Dentro do estaleiro, o transporte das camisas será efectuado por um atrelado agrícola ou rebocado por giratória. A descarga das camisas metálica é feita com recurso a grua com capacidade adequada, utilizando cordas guias durante o manuseio;

A metodologia preconizada para a execução das estacas em betão armado prevê a utilização das camisas metálicas, que funcionam apenas como cofragem perdida das estacas, não tendo qualquer participação para a resistência e estabilidade da mesma.

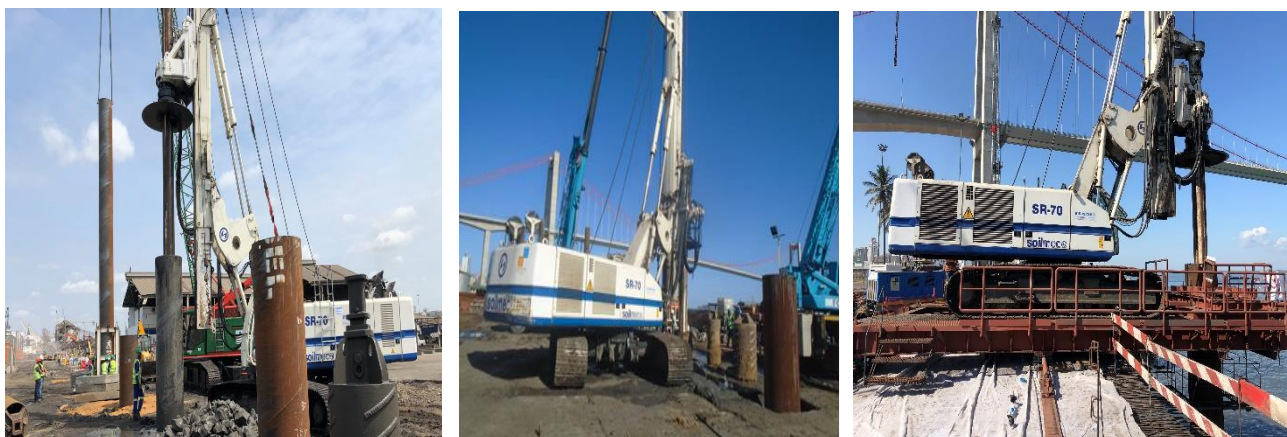
Figura 7: Furação e limpeza da estaca com equipamento da Soilmec SR70 (Fonte: MEECA, 2020)

A furação do interior do molde da estaca foi feita com o equipamento de perfuração *Soilmec SR70* ou *Soilmec R620*. É realizada a limpeza do furo com limpadeira.

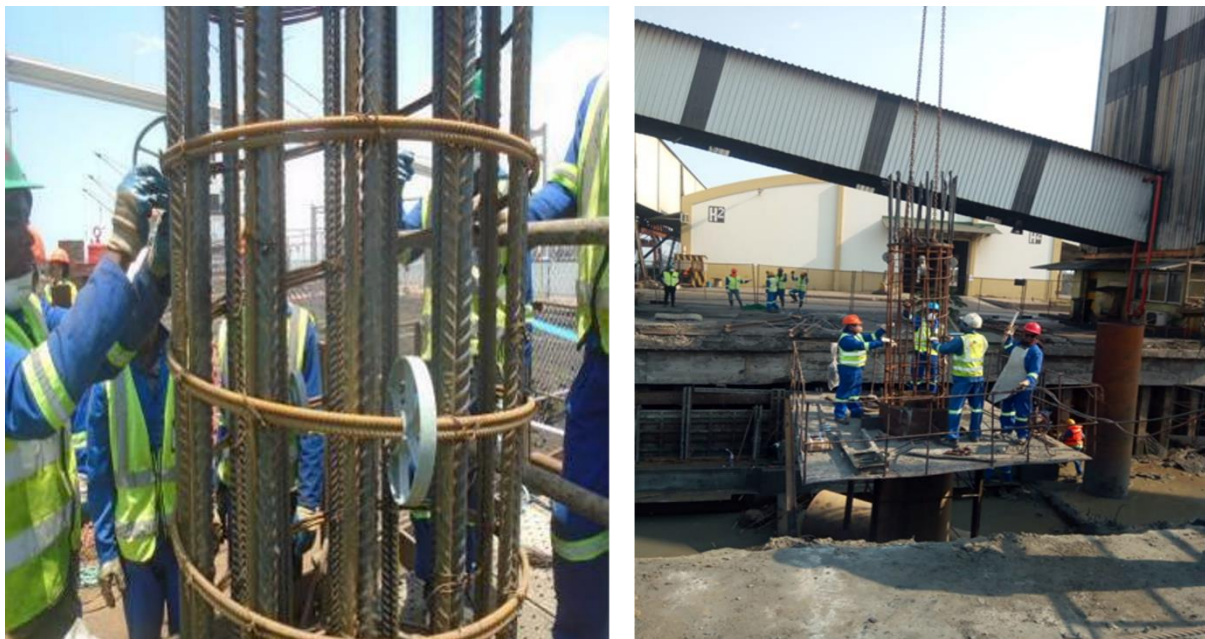
Para facilitar a descida da armadura, e garantir que a mesma não ficaria presa nas paredes laterais, foram adicionados espaçadores às armaduras.

Figura 9: Espaçadores na armadura (Fonte: Autor deste trabalho)

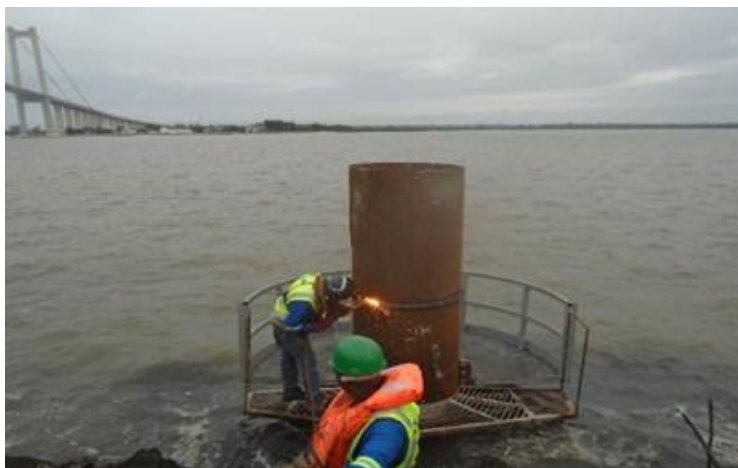
Figura 11: Corte do tubo/Camisa metálica da estaca (Fonte: Autor deste trabalho, 2020)

Cortar os tubos nos locais definidos. Esta operação é feita com o recurso serralheiro e com apoio de jangadas ou plataformas de trabalhos fixa por à estaca dependendo da diferença de cotas entre o local de corte e a maré - no caso das estacas de mar; no caso das estacas de terra são utilizados os passadiços.

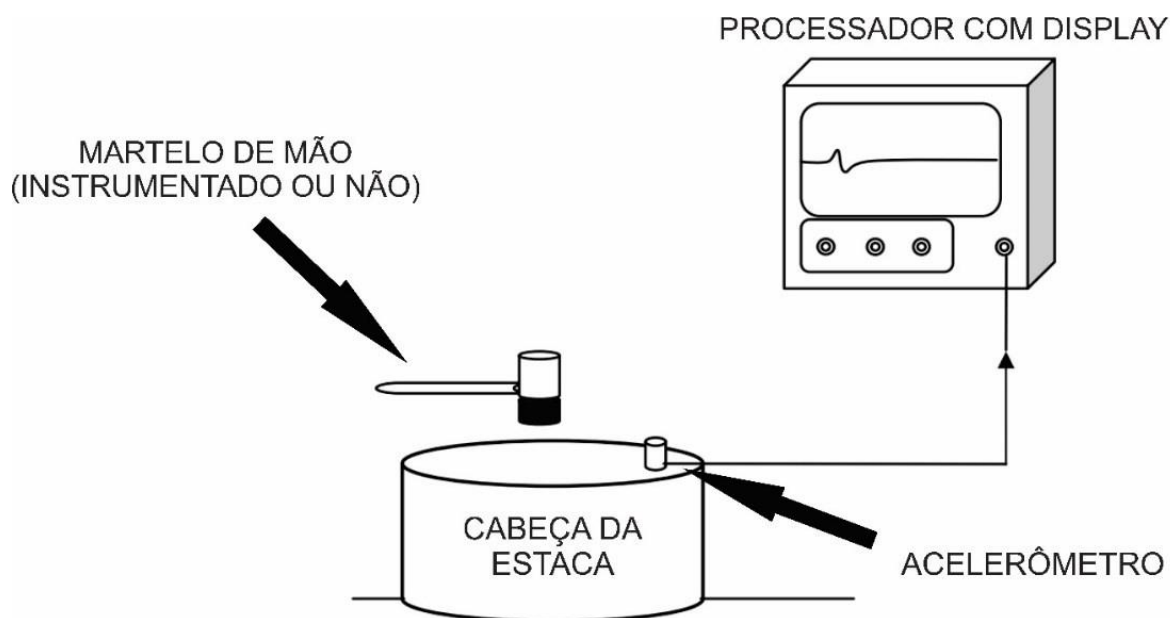
Figura 14: Representação esquemática do ensaio PIT, Fonte: Adaptado Hertlein e Davis (2006)

Conforme afirmam Da Silva et. al. (2020), O Pile Integrity Test (PIT) é uma técnica de ensaio não destrutivo que permite avaliar de maneira qualitativa a integridade de fundações profundas, identificando possíveis defeitos ou irregularidades como alargamento, estreitamento, descontinuidade, seccionamento, alterações no betão e fissuras ao longo do fuste. Segundo a norma americana, ASTM D5882-07 (2013), a integridade de uma estaca é definida pela avaliação qualitativa das dimensões físicas, continuidade e o estado do betão da mesma após sua solidificação.

situ ou pré-fabricadas. O ensaio detecta defeitos potencialmente perigosos, como fissuras significativas, redução no diâmetro e descontinuidades ao longo do fuste, e em alguns casos, o PIT pode ser utilizado ainda para a determinação do comprimento de estacas pré-existentes.

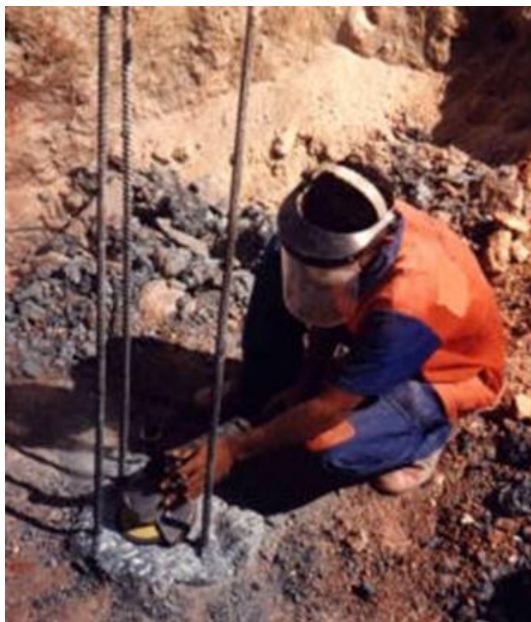
Figura 17: Preparação da Superfície da Estaca (Fonte: PDI Engenharia, acesso: 2022)

3. Garantir no topo da estaca uma superfície regular com, pelo menos, 30 cm de diâmetro;
4. Não é requisito do ensaio que as estacas tenham sido cortadas até a cota de arrasamento. Entretanto, sugere-se, sempre que possível, que o ensaio seja feito com as estacas já nessa condição. A principal razão para isso é que, caso seja detectado algum problema mais sério entre o topo do ensaio e a cota de arrasamento, poderá ser impossível determinar o estado da estaca abaixo do dano. Com isso, o ensaio terá que ser repetido para essa estaca. (Mucheti 2008);

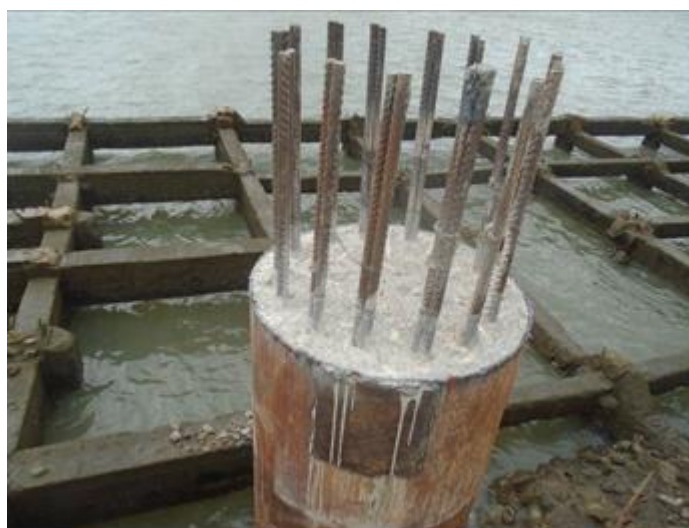
Figura 18: Estaca com Superfície Preparada para o ensaio (Fonte: Autor deste trabalho)

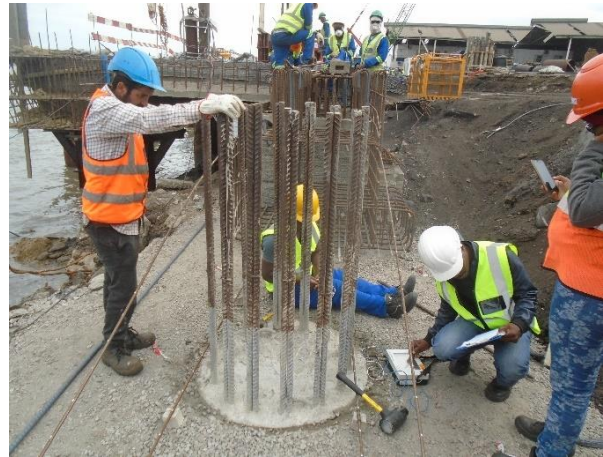
Figura 20: Equipamento e detalhes de utilização do equipamento de ensaio sísmico (Fonte: PDI à esquerda e Autor deste trabalho à direita)

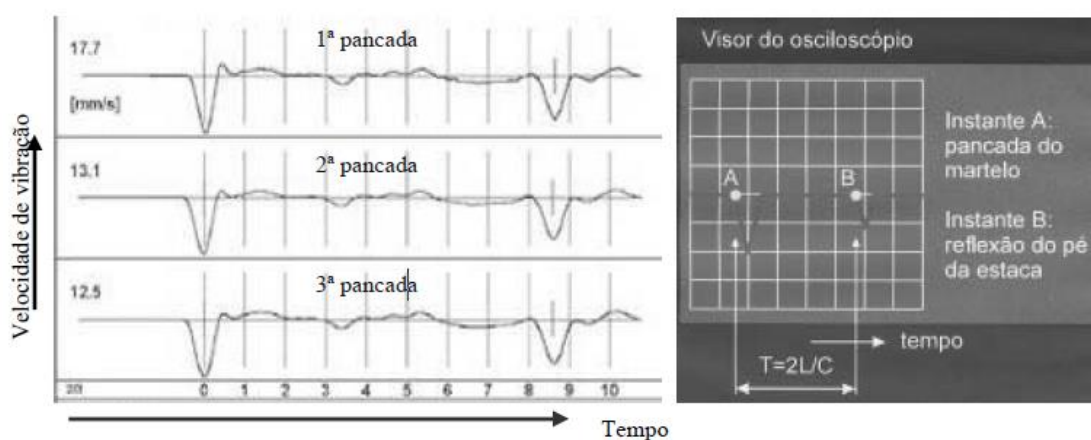
Durante o ensaio, visualiza-se no visor do microcomputador registos de velocidade de vibração em função do tempo de percurso, conforme ilustrado nas figuras abaixo:

Figura 21: Registo de um ensaio sónico com execução de 3 pancadas (à esquerda) e esquema explicativo da imagem obtida no visor (à direita), (Fonte: Penteadó e Brito 2009)

Paralelamente ao eixo das abcissas, é apresentada uma escala métrica de profundidades, dimensionada em função da velocidade de propagação introduzida. Assim, todas as reflexões são localizadas directamente em termos de profundidade. Geralmente, são executadas várias pancadas (normalmente três) para a mesma estaca com o objectivo de verificar se os resultados são coincidentes, conforme se pode observar na figura à direita.

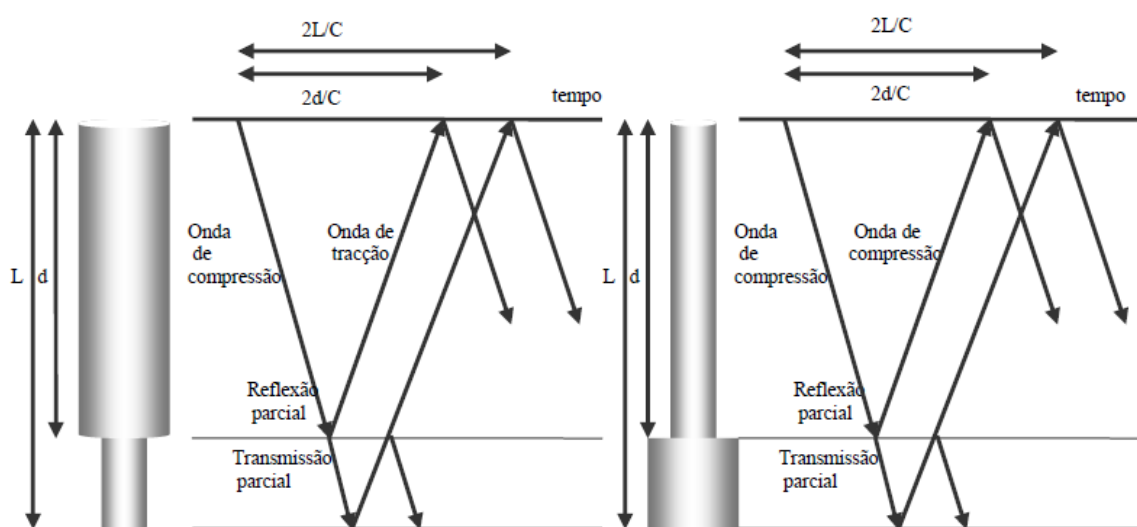
Figura 22: Variação de seção da estaca: diminuição (à esquerda) e alargamento (à direita), (Fonte: Penteadó e Brito, 2009)

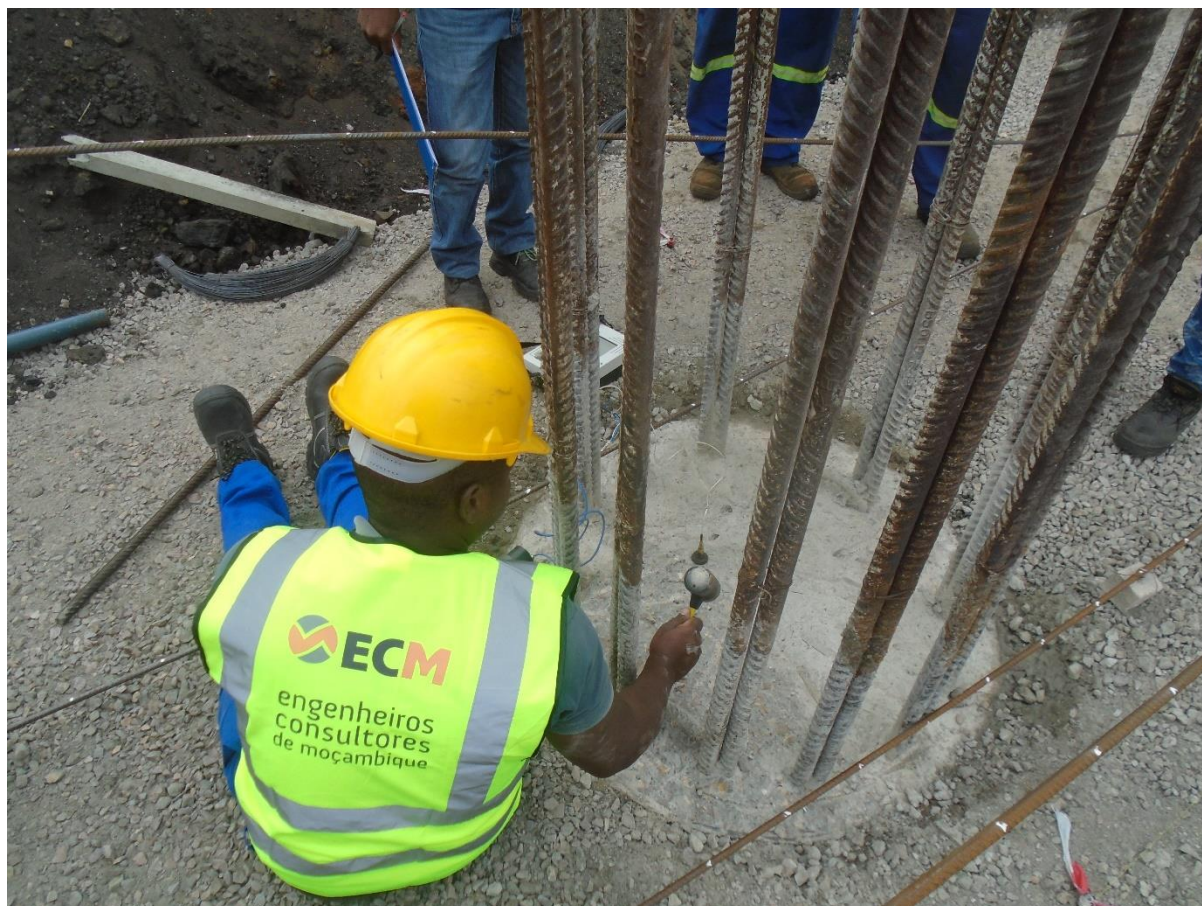
Figura 26: Execução dos Ensaios de Integridade (Fonte: Autor deste trabalho)

Para realização e interpretação dos ensaios PIT, contratou-se a empresa ECM – Engenheiros Consultores de Moçambique, subcontratada para realização das campanhas de ensaio síncos para Testes e avaliação da integridade das estacas.

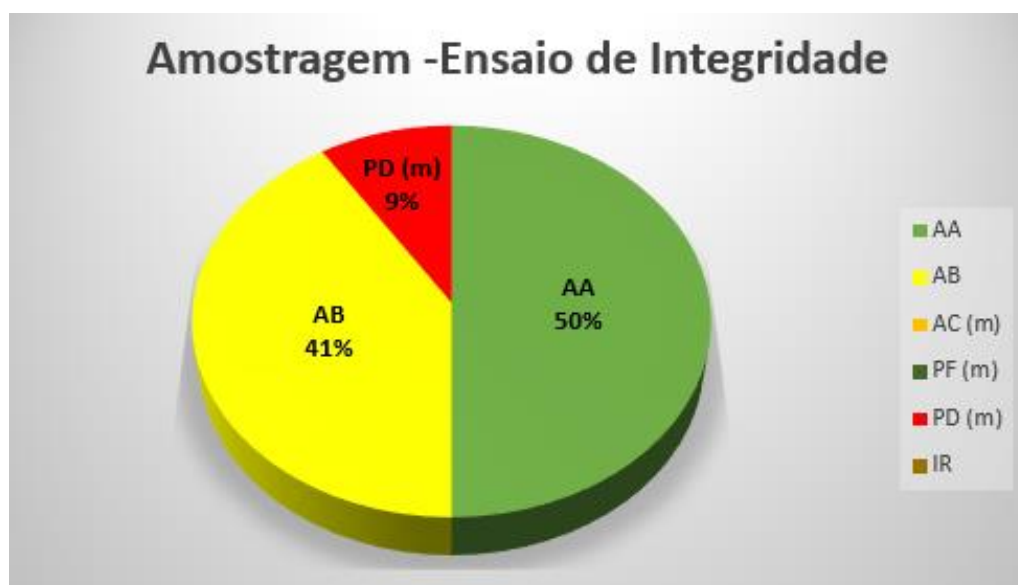
A partir dos resultados obtidos, foi observado que, das 22 estacas ensaiadas, 2 apresentaram variação de impedância – cerca de 9% do total dos elementos testados (Gráfico 1):

Gráfico: 1 - Amostragem Percentual das Estacas Ensiadas, Segundo Classificação (Fonte: Autor deste trabalho)

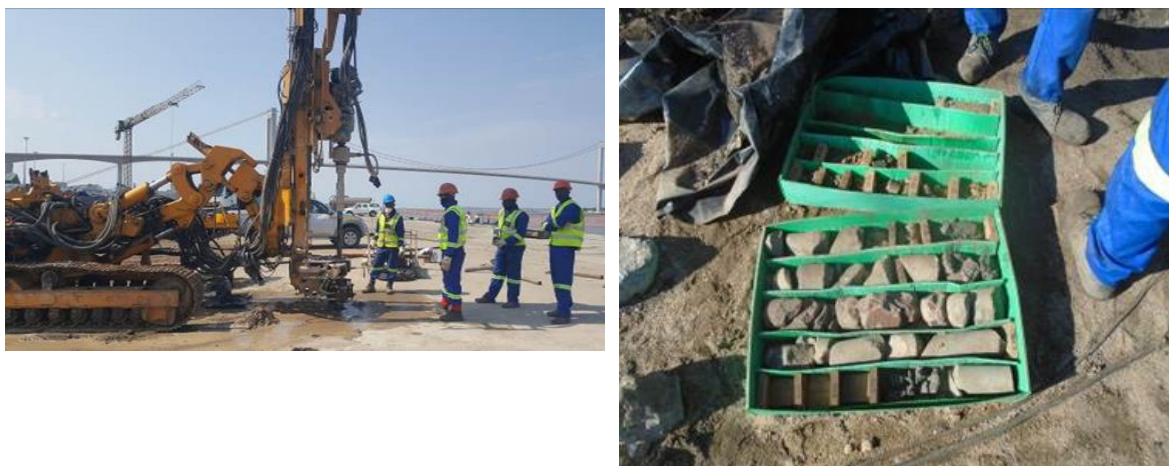
Figura 29: Execução de Carotes à esquerda e amostragem de carotes à direita (Fonte: Autor deste trabalho)

A corotagem, obriga à verificação do estado da estaca através da obtenção de testemunhos por meio de carotes. Consiste num método tradicional de verificação de integridade cuja eficiência depende da coincidência da passagem da broca pela região do dano, principalmente em estacas de grandes diâmetros onde a amostra recolhida pode não ser demonstrativa do verdadeiro estado da estaca. (Penteado & Brito, 2009).

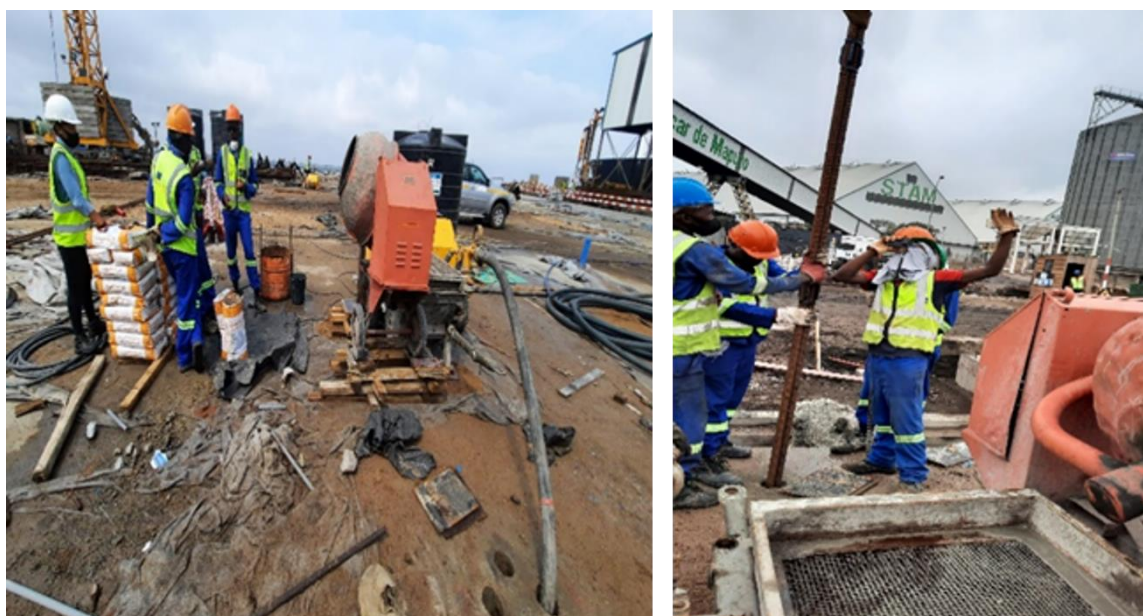
Figura 30: Selagem da Estaca com grout à esquerda e Colocação da Armadura à direita (Fonte: Autor deste trabalho)

Por fim, efectua-se a selagem do furo deixado pelo carote, neste caso era grout e pode ser também com calda de cimento, conforme instrução da nota técnica, introduzida por gravidade ou injectada, caso a estaca apresente um resultado satisfatório.
